# CUMANACOA:

## UN NUEVO CAPÍTULO DE LA CRISIS CLIMÁTICA

OBSERVATORIO NACIONAL  
DE LA CRISIS CLIMÁTICA

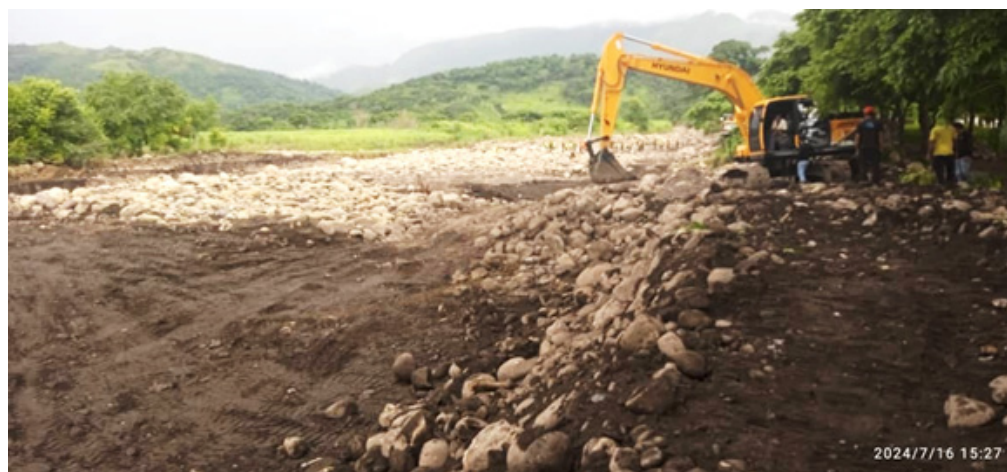
Trabajos de remoción de sedimentos  
en la cuenca del Manzanares

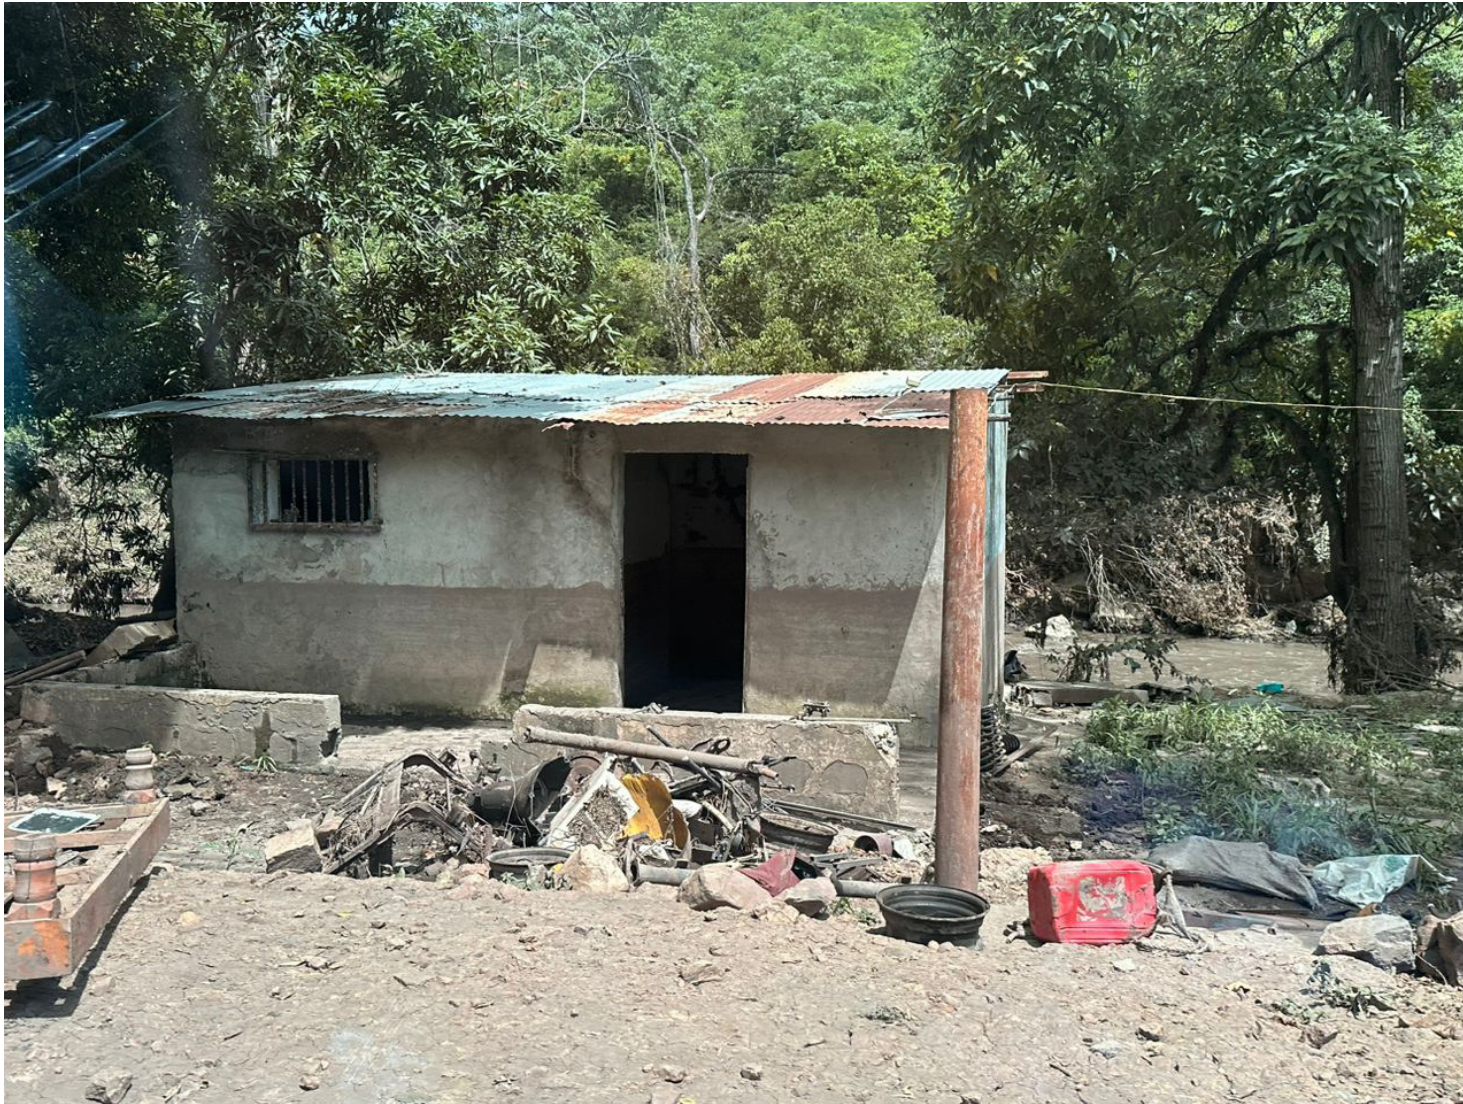
Vivienda afectada en el sector La Fragua

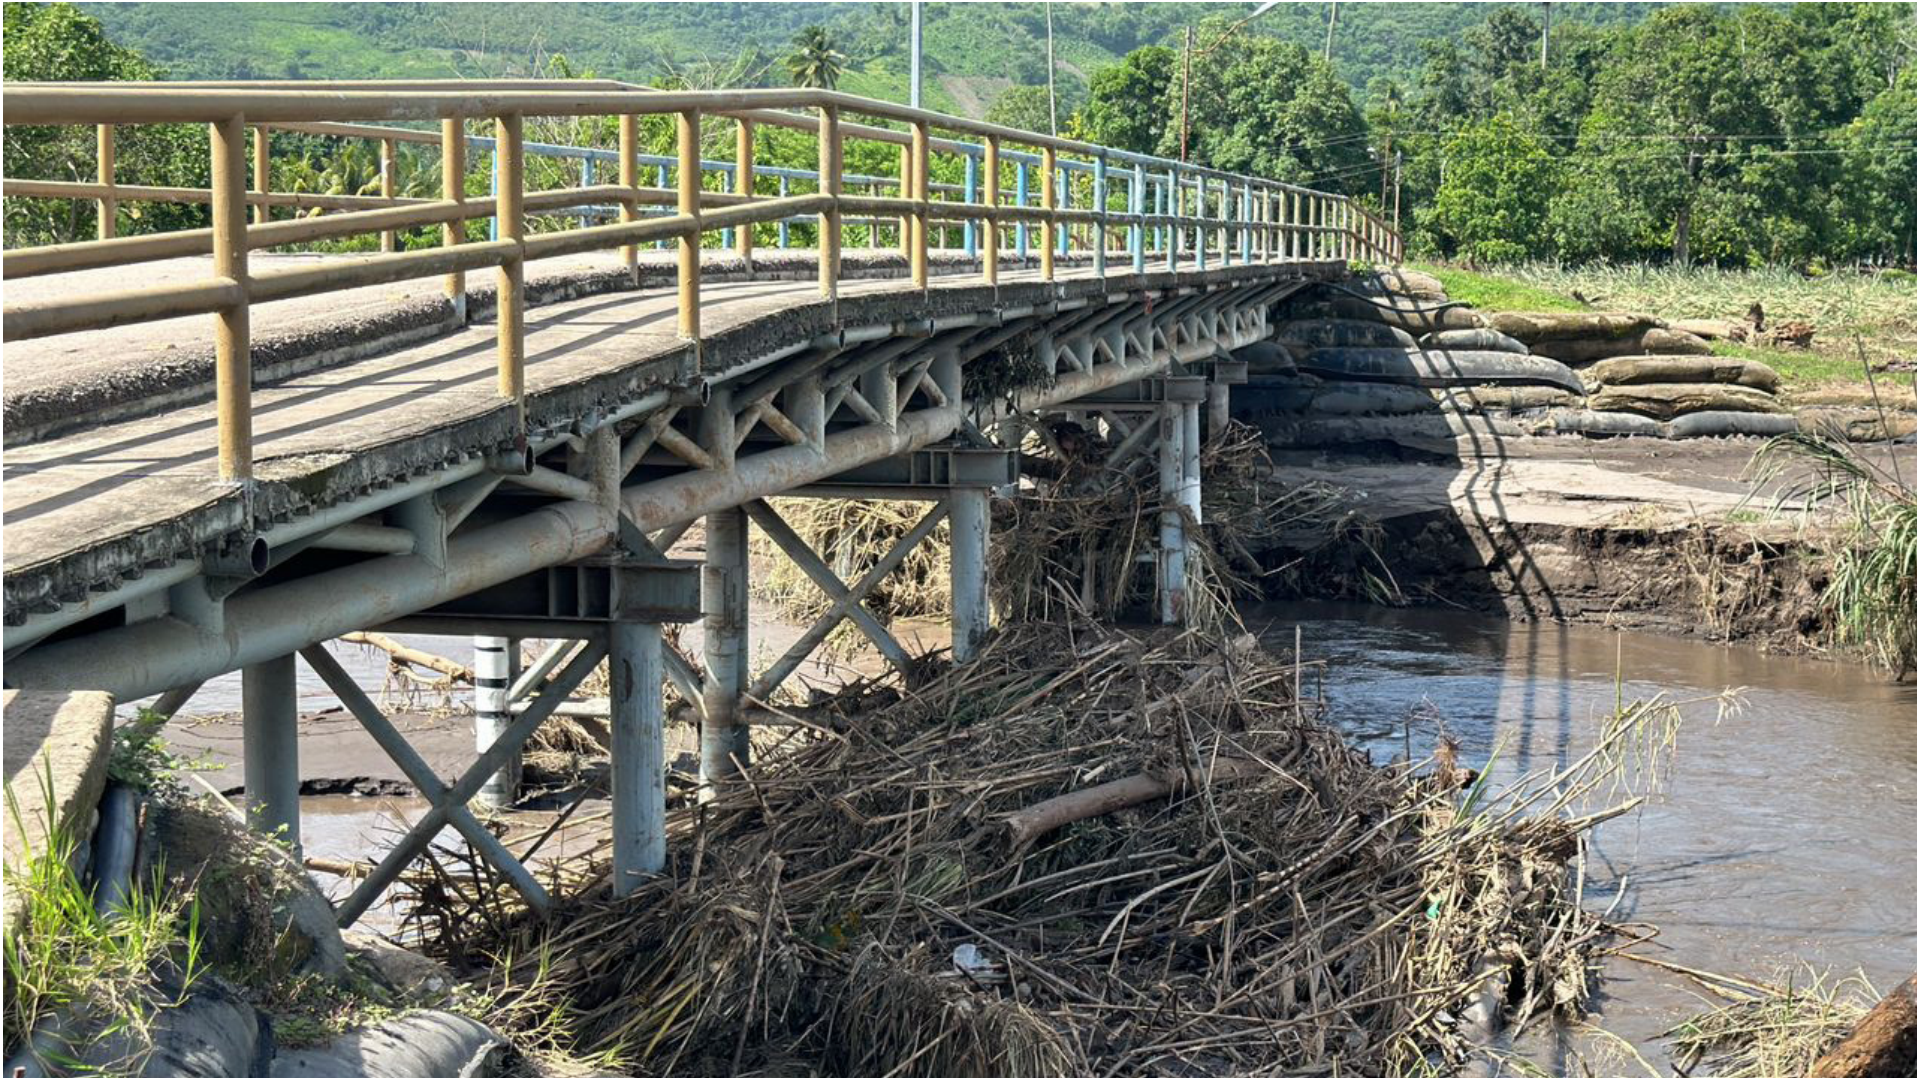
Acumulación de sedimentos arrastrados por el río Manzanares

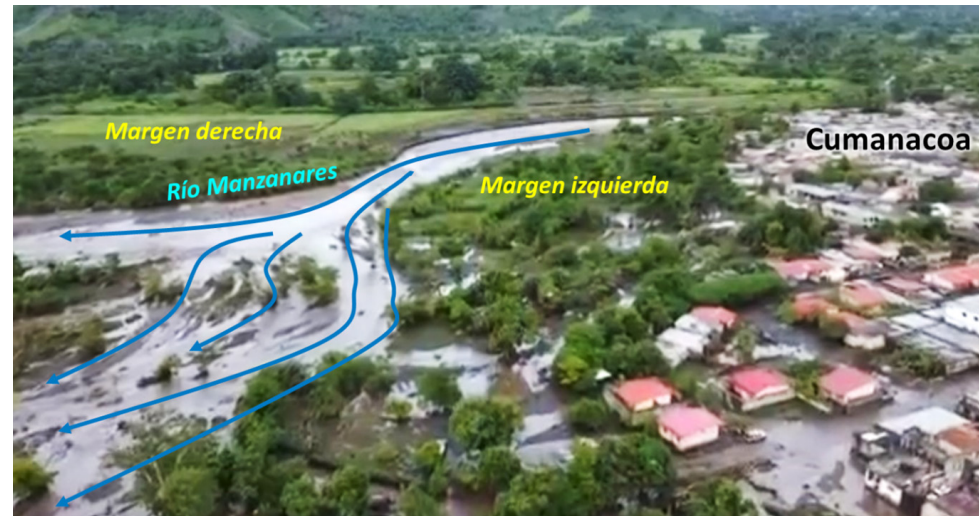
Márgenes del río Manzanares en Cumanacoa

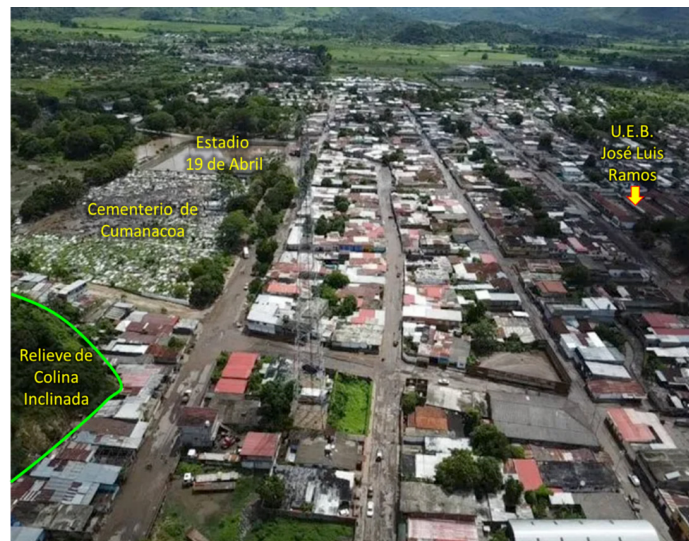
Áreas afectadas en Cumanacoa, estadio 19 de abril y cementerio

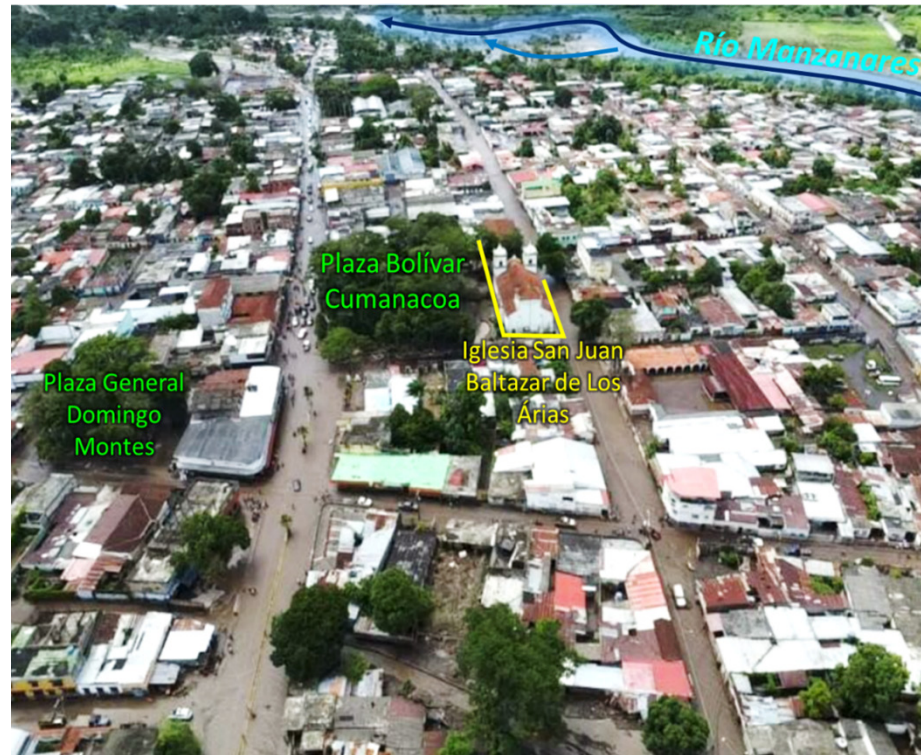
Casco urbano de Cumanacoa afectado por el desbordamiento

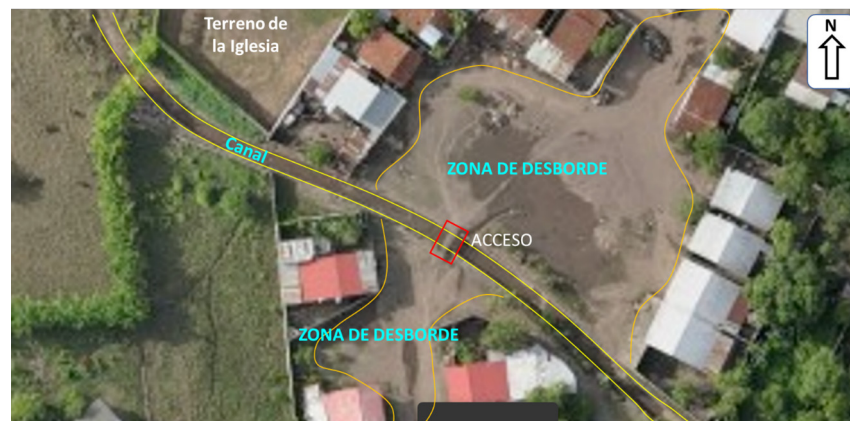
Se hace hincapié en supervisar las obras de drenajes pluviales, por cuanto, aunque la intensidad y duración de las precipitaciones rebasaron umbrales esperados, el caudal superó con considerablemente amplitud la capacidad de tales obras, las cuales adicionalmente se encuentran inmediatas o bordeadas por construcciones que en su mayoría son residencias y comercios del casco urbano de Cumanacoa. Esta condición fue revisada en campo ya que existen construcciones vulnerables y expuestas a posteriores eventos. Dichos canales y embaulamientos se les están dando mantenimiento para el momento de la inspección.

Canal de drenajes pluviales en la zona oeste de Cumanacoa

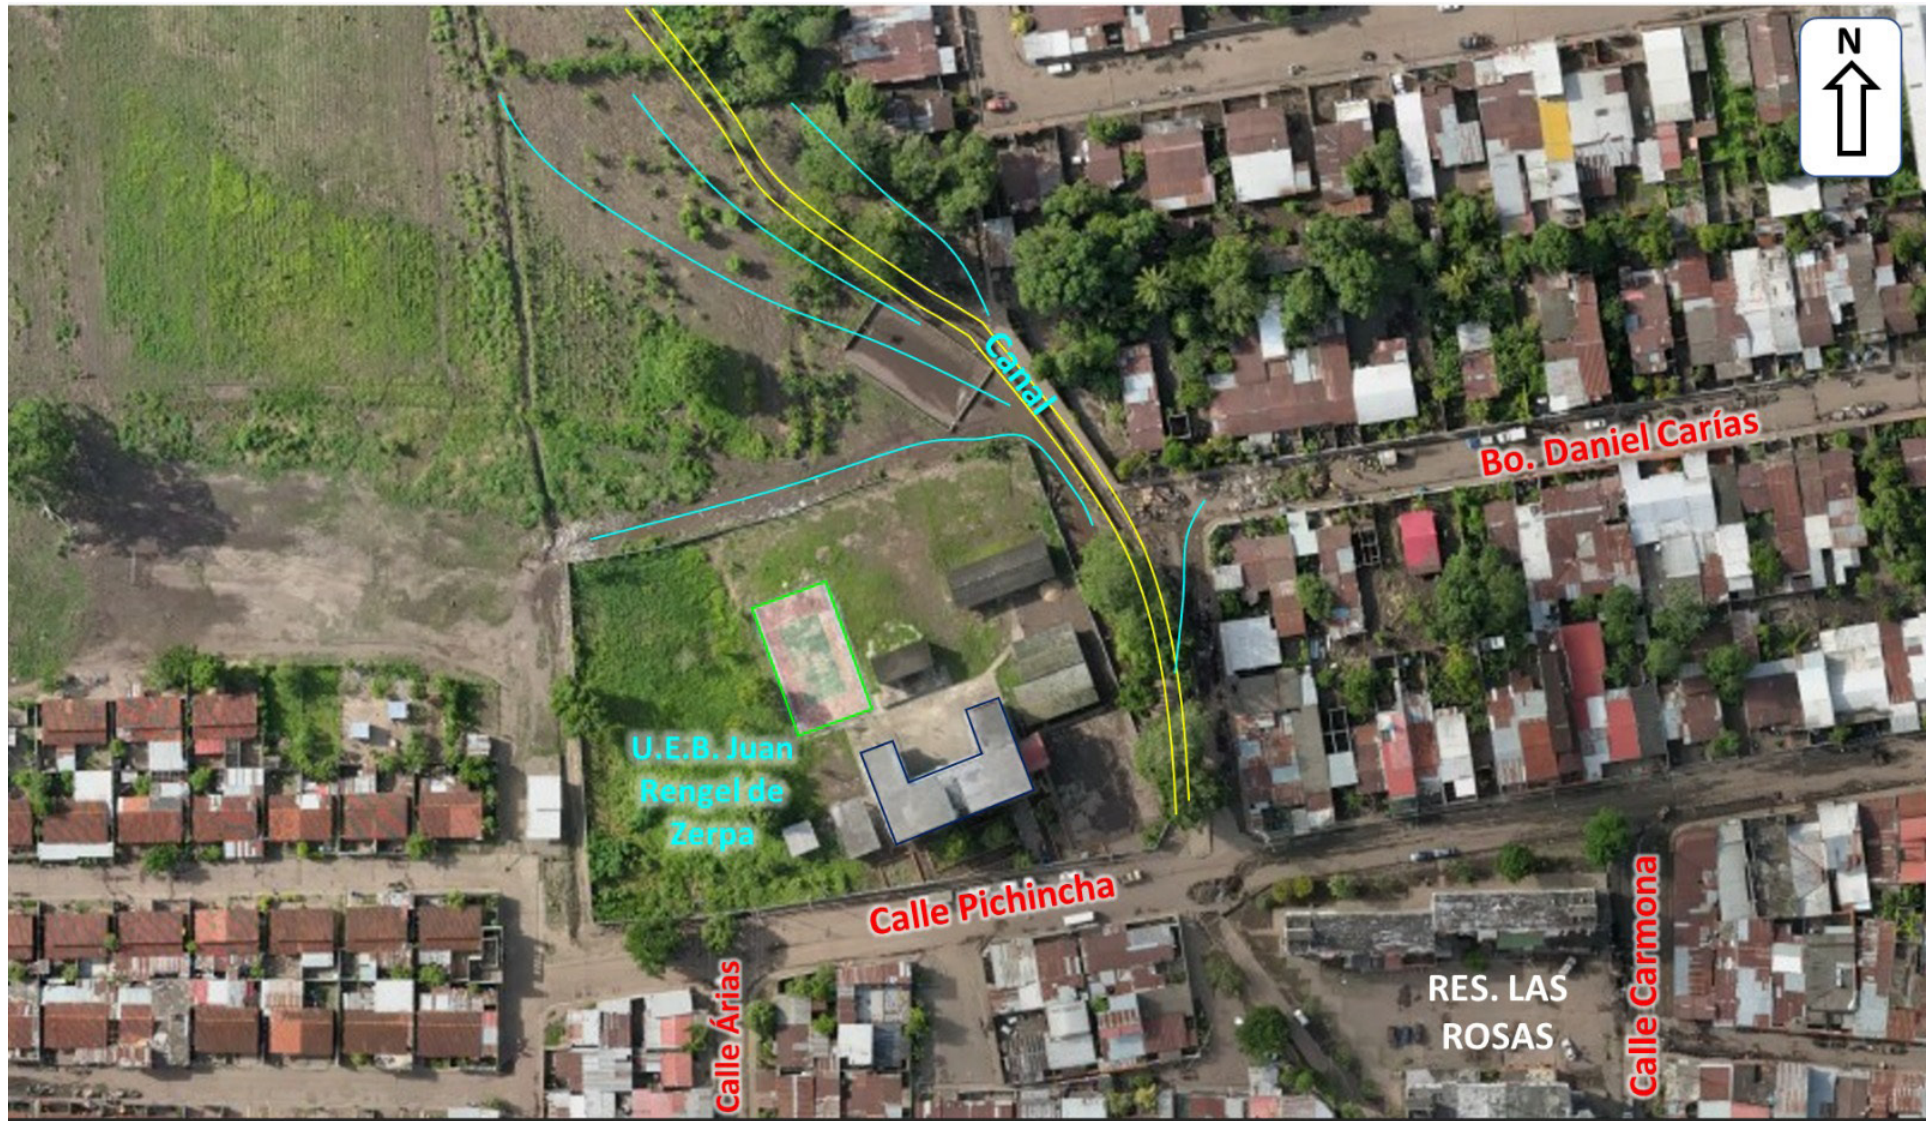
Canal de aguas pluviales en zonas residenciales de Cumanacoa

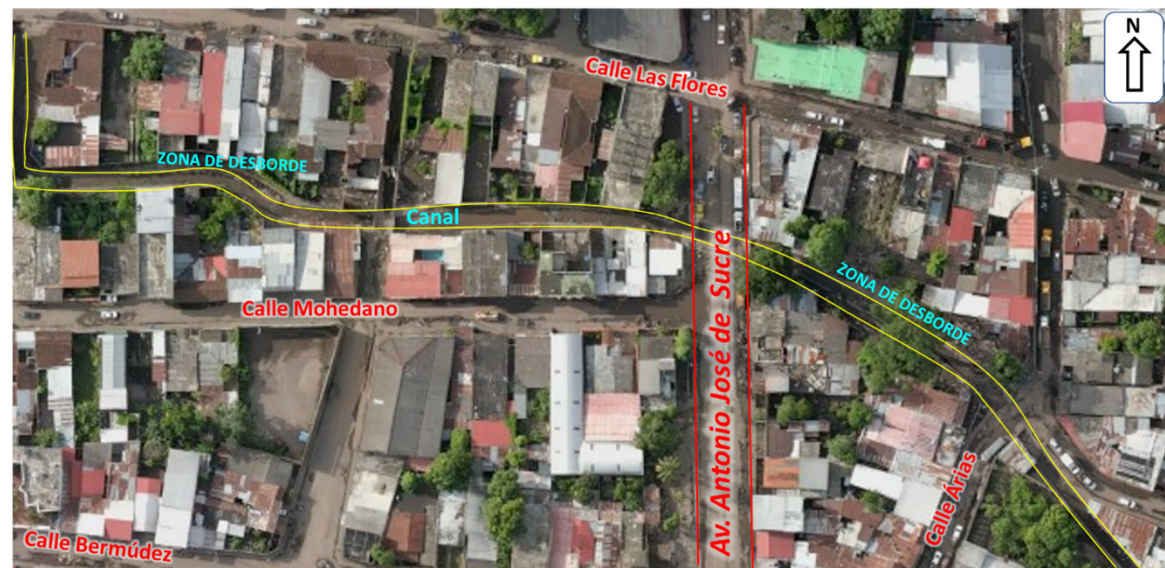
Canal de aguas pluviales en dirección este-oeste de Cumanacoa

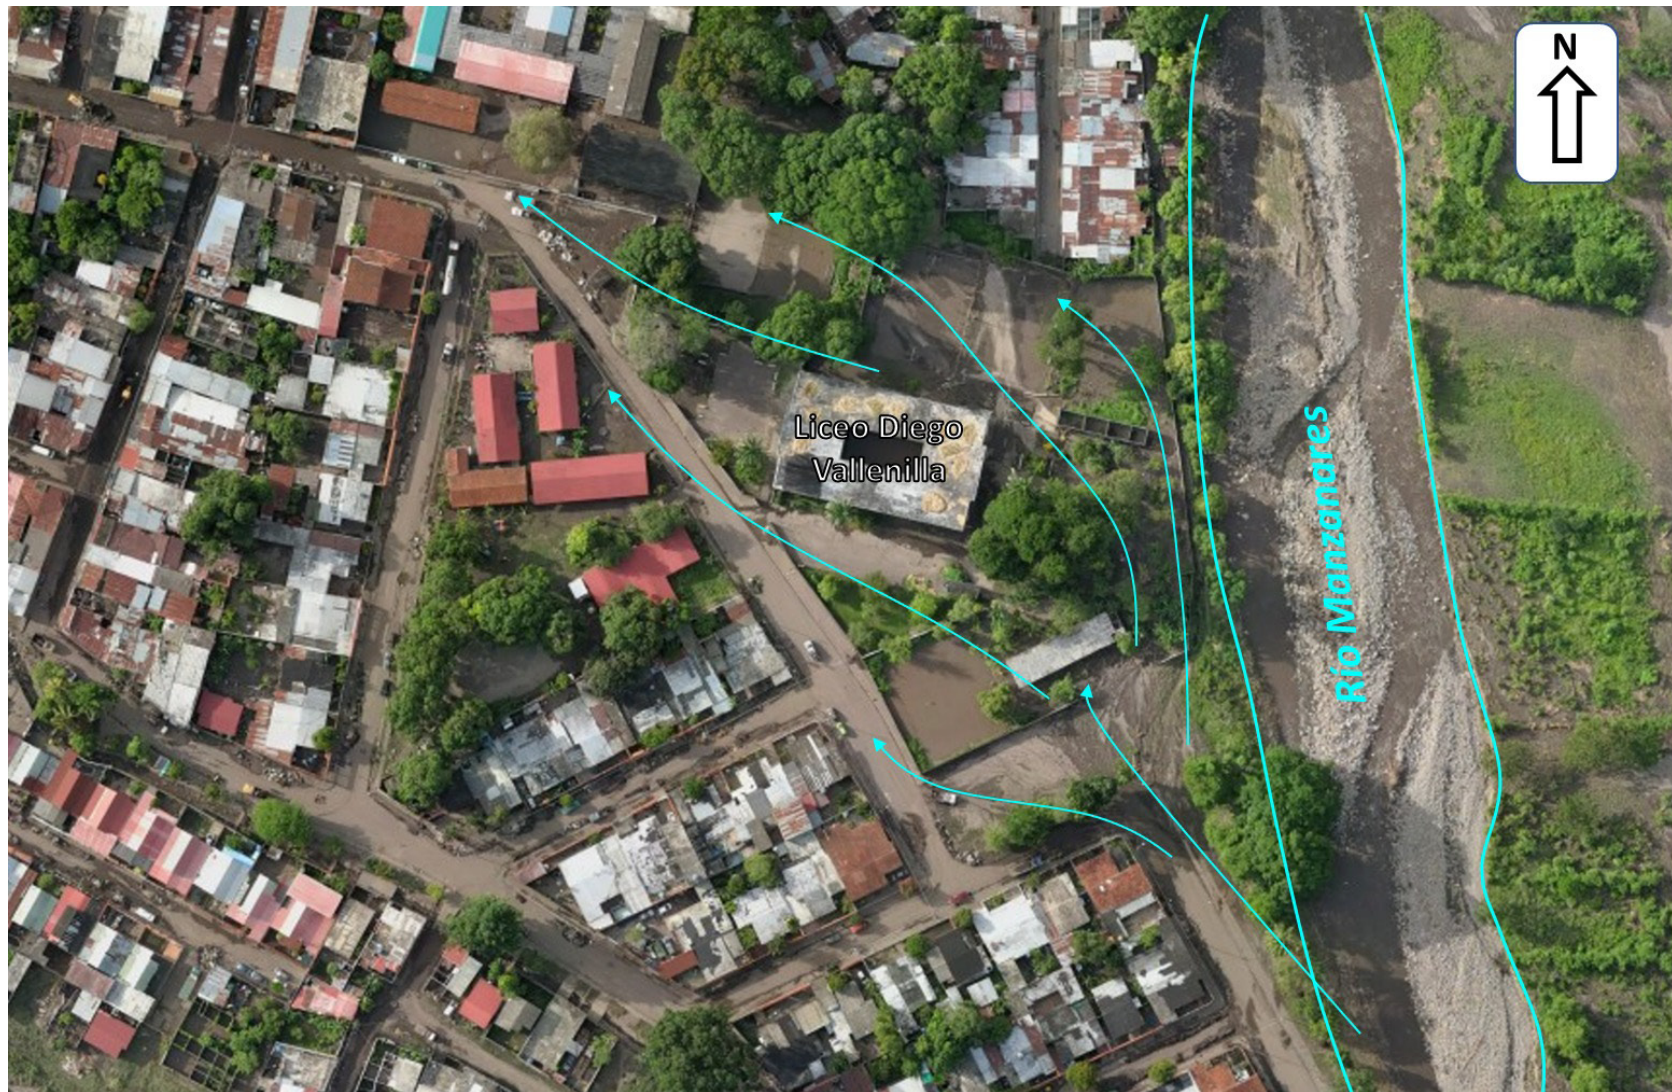
Sitio crítico de desborde
