**BOLETÍN**

# OBSERVATORIO NACIONAL

## BIOREGIÓN OCCIDENTAL: ANDES/ LAGO DE MARACAIBO

Eventos hidrogeomorfológicos  
reactivados durante el año 2022 en el  
estado Mérida.

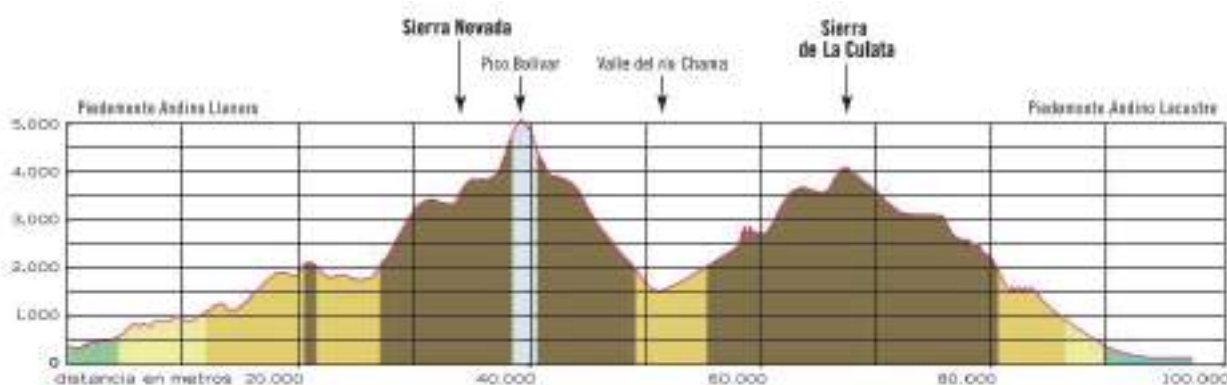
Perfil topográfico transversal de la Cordillera de Mérida. Fuente: Imagen extraída del Geo Venezuela, Tomo 2, Cap. II. Presentación geográfica de las formas de relieve por José Arismendi Imagen extraída del GeoVenezuela, Tomo 2, Cap. II. Presentación geográfica de las formas de relieve por José Arismendi, (2007).

Si se presenta un perfil topográfico transversal de la Cordillera de Mérida, inicia con el piedemonte andino llanero, asciende hasta el pico Bolívar, pasa por la hendidura axial que ocupa el Río Chama y se dirige hacia el piedemonte andino lacustre, al noreste, para mostrar los grandes desniveles existentes entre las dos sierras, el fondo de valle del Río Chama y los piedemontes.

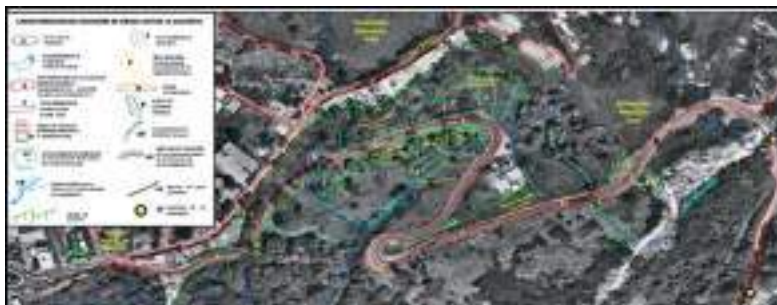
Deslizamiento de la Vuelta de Lola. Fuente: Google Satélite

Se trata de un deslizamiento compuesto, que ocupa aproximadamente 17,77 hectáreas, donde ocurren diferentes tipos de movimientos dentro del área desplazada, incidiendo directamente en la carretera transandina a lo largo de 1,12 Km. De igual forma, está afectando el tubo matriz que surte de agua a una gran parte de la Ciudad de Mérida. Se estima que dicho proceso geomorfológico está perjudicando a unas 300.000 personas. El factor influyente y detonante del movimiento de masa, está relacionado con la alta humedad del suelo y la alta sismicidad de la zona.

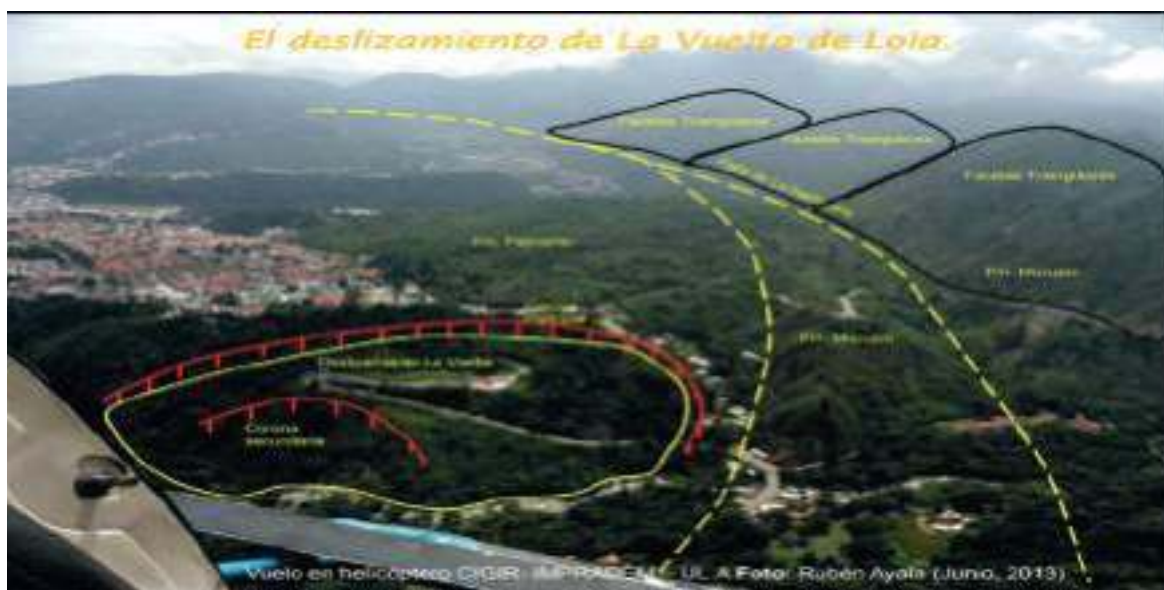
Procesos geomorfológicos y formaciones geológicas. Fuente: Ayala (2013)

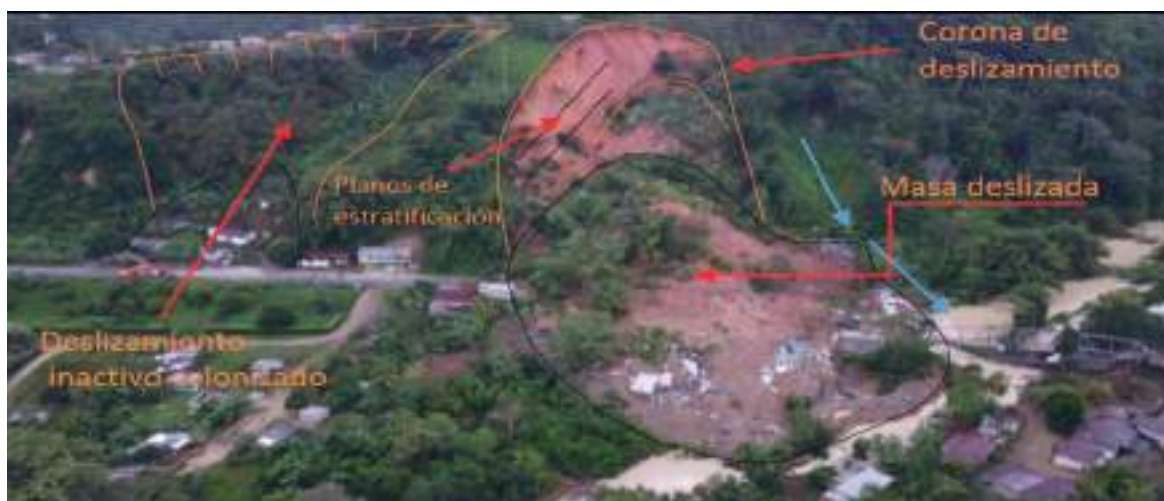
Procesos geomorfológicos en el Sector Onia. Fuente: Ayala (2013)

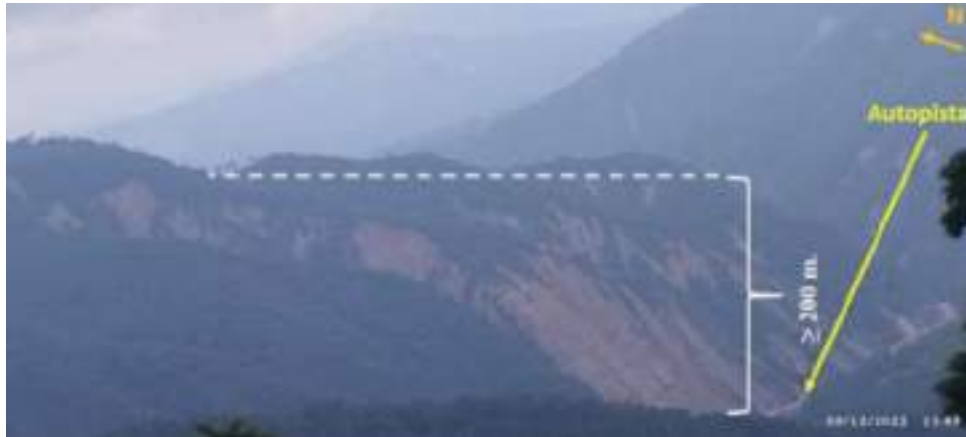
Procesos geomorfológicos, mega deslizamiento (túneles) Se presenta una vista de un mega deslizamiento que se inicia a nivel de la carretera vieja y termina en la autopista. Fuente: Ayala (2013)

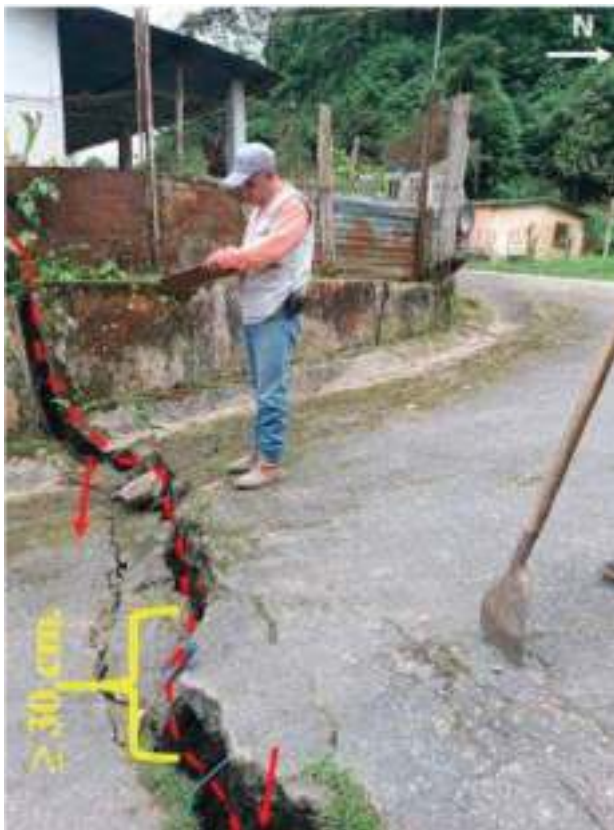
La imagen muestra parte de una falla de borde extendida (carretera vieja), cuyo ámbito de influencia no solo ha tenido afectación sobre la vía, sino en las viviendas del entorno. Para el caso en particular de la traza de la falla normal, se denota a través de la línea roja segmentada, con un salto aproximado de unos 30 cm.

Falla de borde, evidencias en la carretera vieja (La Palmita). Fuente: INGEOMIN (2022)

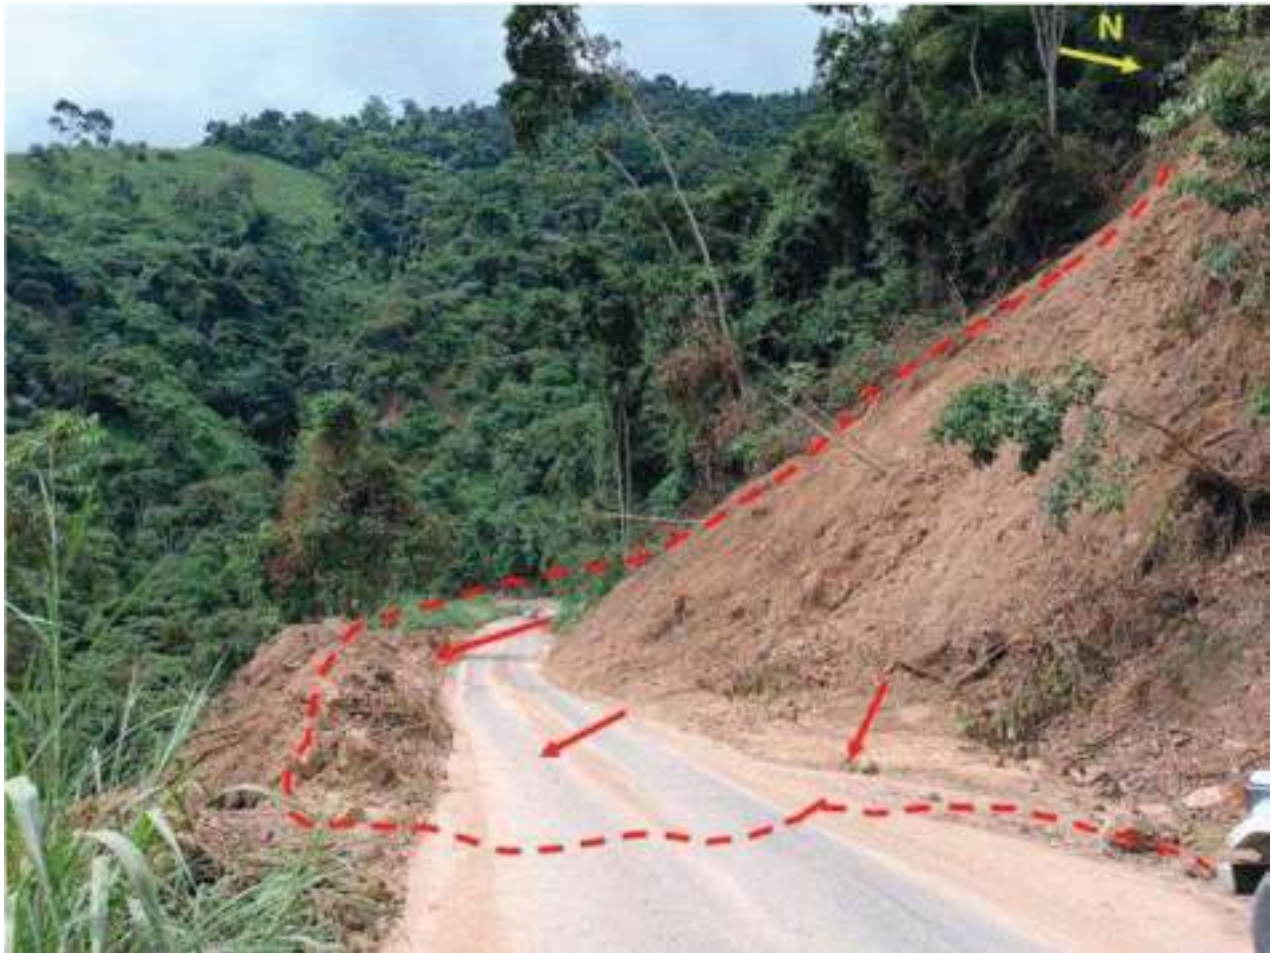
Procesos geomorfológicos, deslizamiento de lodo. Fuente: INGEOMIN (2022)

La imagen 6 muestra una de las localidades, en donde se desarrolló un deslizamiento de lodo (líneas rojas señalan el sentido del deslizamiento) con afectación directa sobre la vía.

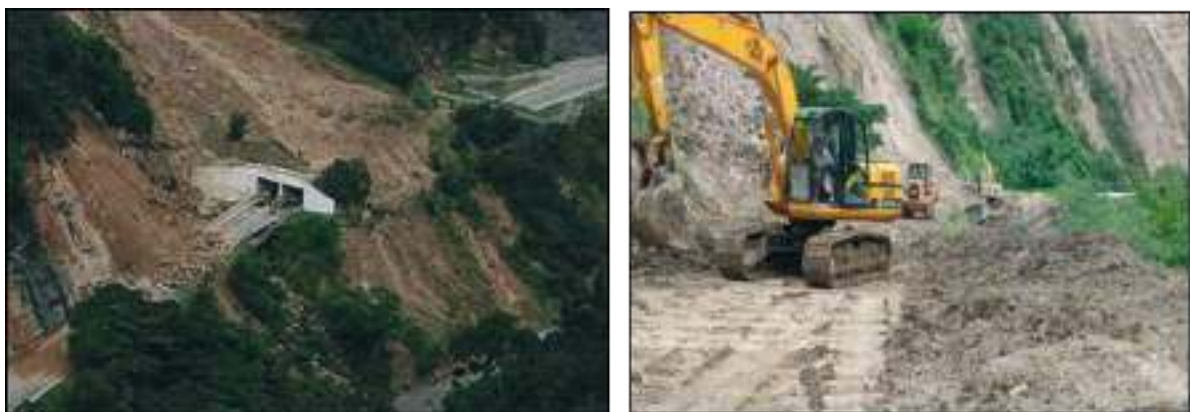
Procesos geomorfológicos, falso túnel. Fuente: INGEOMIN (2022)

Los trabajos de remoción han requerido la intervención de varios tipos de maquinaria pesada, estimando unos 20.000 metros cúbicos de material removido.

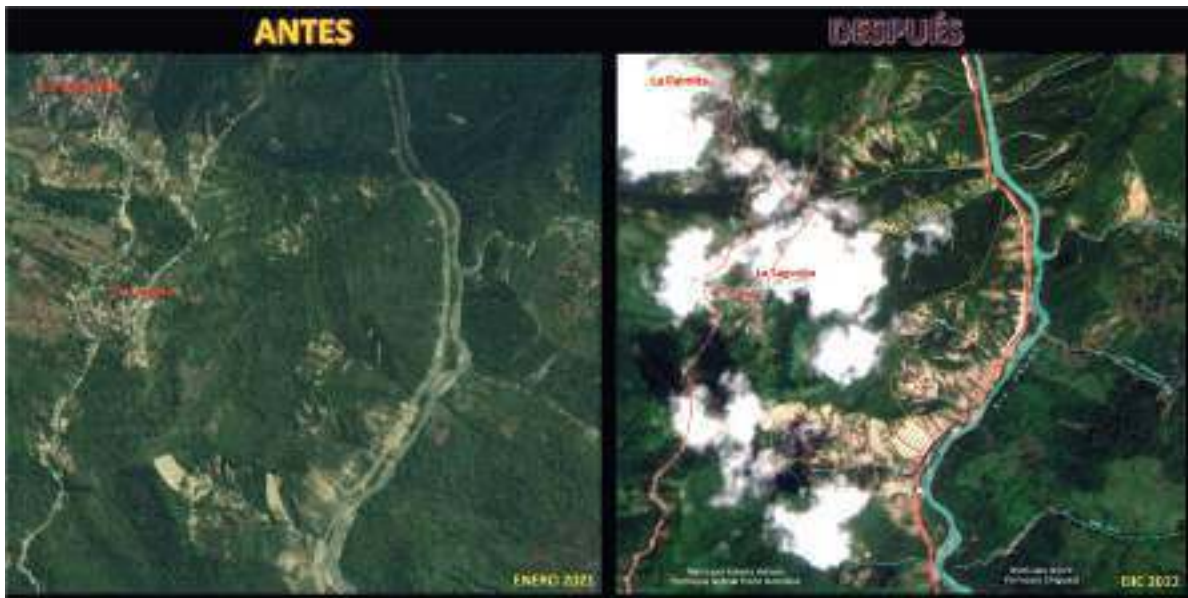
Autopista Rafael Caldera, antes y después. Fuente: Google Satélite

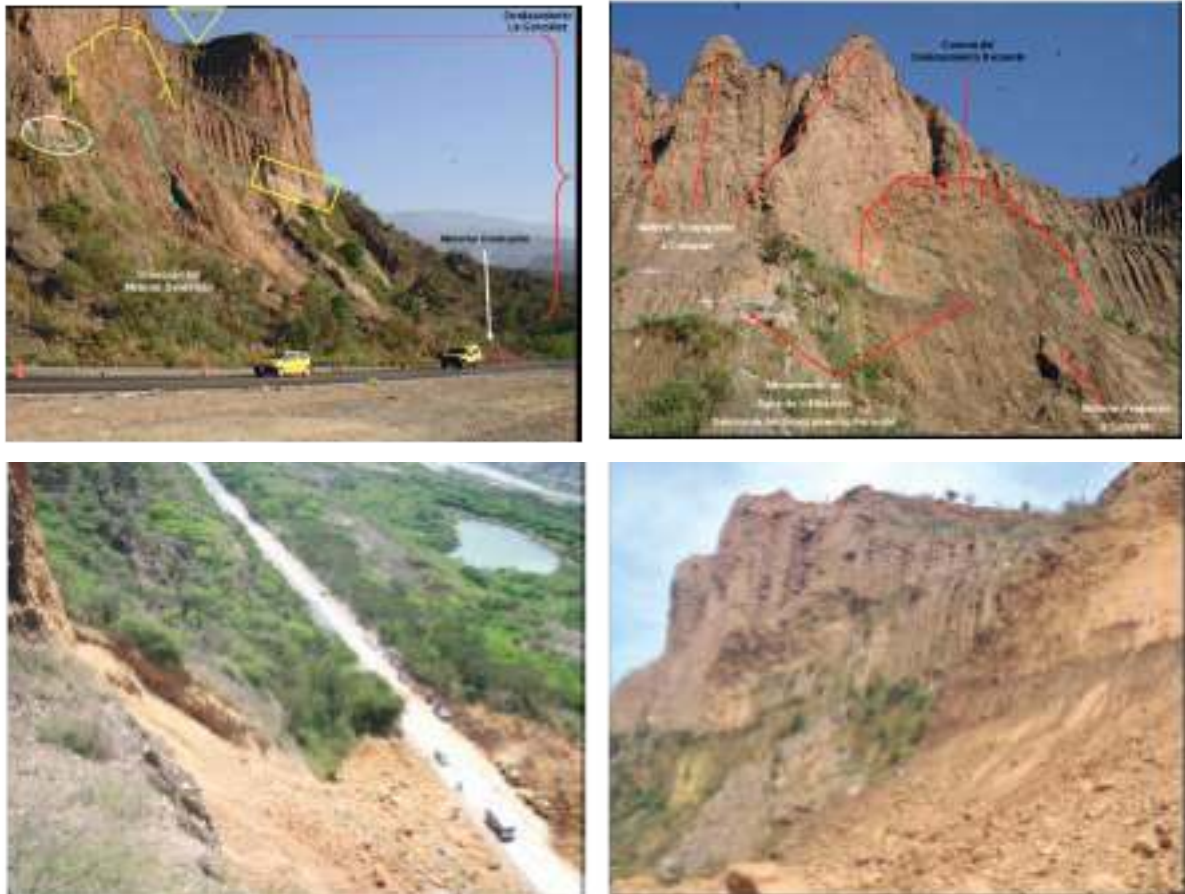
Fotos, deslizamiento de La González. Fuente: Fotografías tomadas en campo 30/4/23

El deslizamiento La González se corresponde con un gran movimiento de masa, localizado en los Andes Centrales Venezolanos, en plena vía panamericana, a unos 23 kilómetros del caserío La González. Consiste en un deslizamiento complejo de sedimentos no consolidados, originado por la traza de falla de Boconó e influenciado por la alta actividad sísmica y a la alta infiltración de agua en la parte superior. Además, se encuentra tectónicamente dentro de la cuenca de tracción La González.

El riesgo que se corre en dicho tramo de carretera (1,72 Km) se puede ver gravemente afectado al momento de ocurrencia de un posible sismo de gran magnitud, bloqueando el acceso a la Ciudad de Mérida.

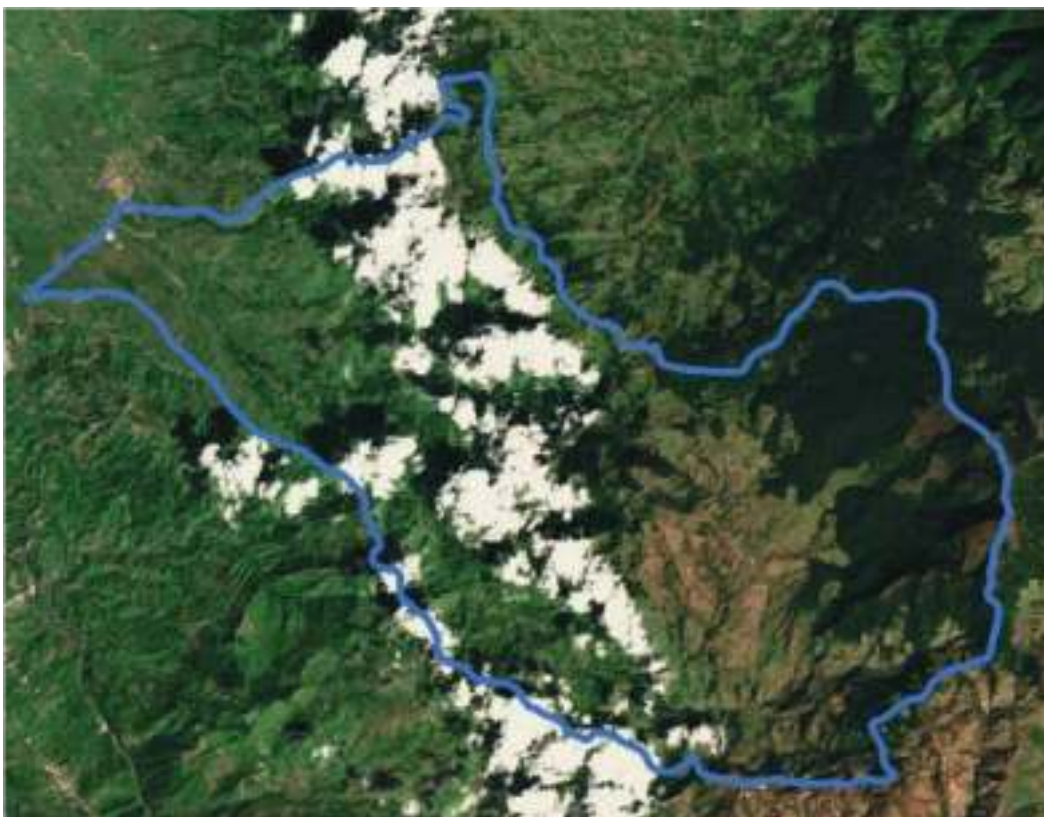
La cuenca del Río Mucujepe se encuentra en el piedemonte andino – lacustre y es la principal fuente abastecedora de agua de la ciudad de El Vigía. Recientemente ha sido afectada por las altas precipitaciones, lo que ha causado crecidas torrenciales, movimientos de masa y procesos erosivos; aunado a ello, la intervención agropecuaria y la deforestación han contribuido a la afectación de dicha cuenca hidrográfica.

Las constantes crecidas y aporte de material sedimentario han dañado constantemente el sistema de acueducto de El Vigía, así como en la disminución en la calidad del agua.

Cuenca del Río Mucujepe. Fuente: Google Satélite

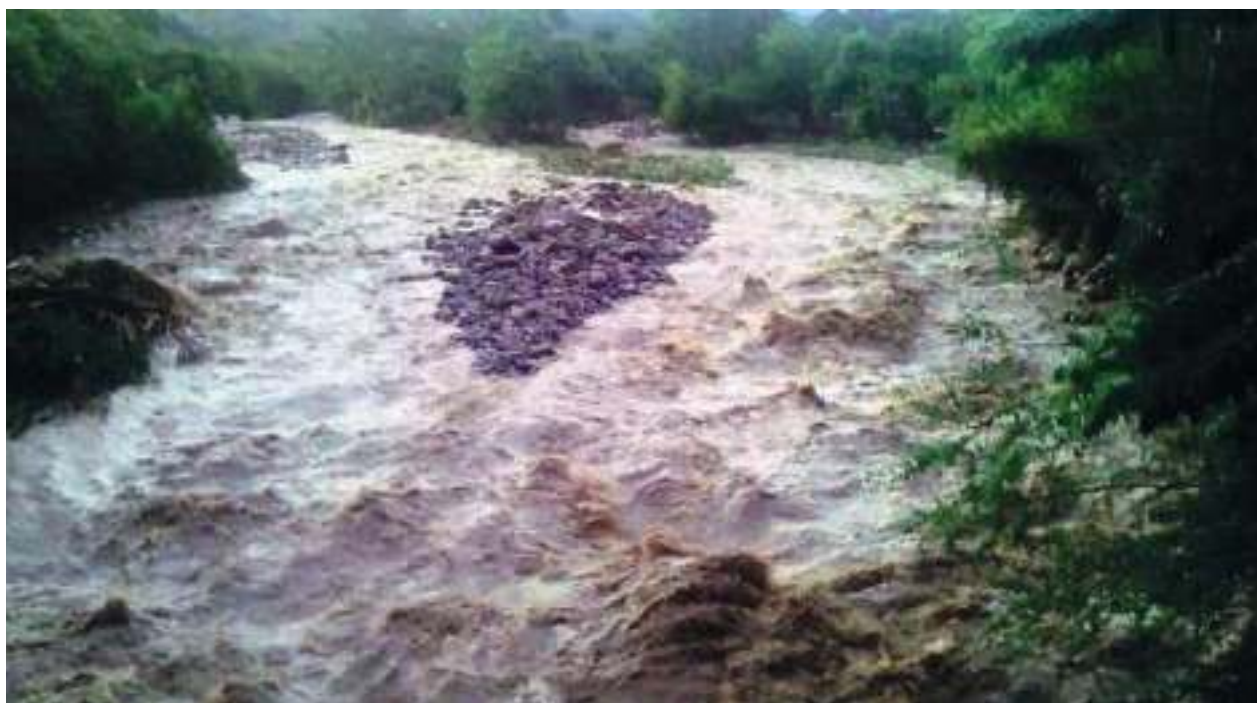
Cauce del Río Mucujepe. Fuente: Fotografías tomadas en campo 15/4/23

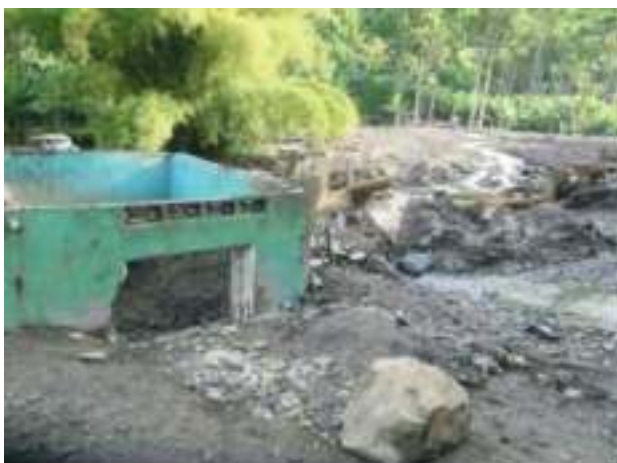
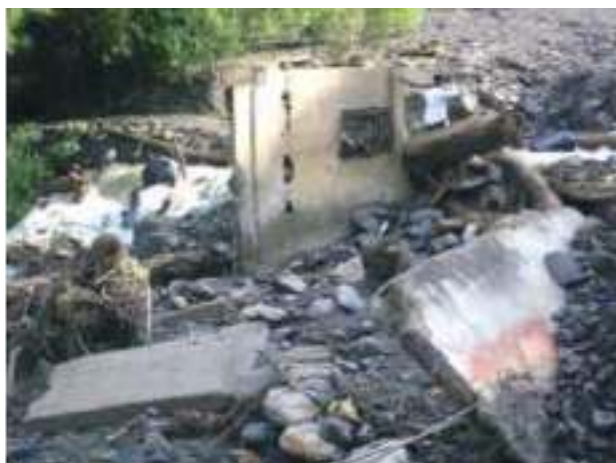
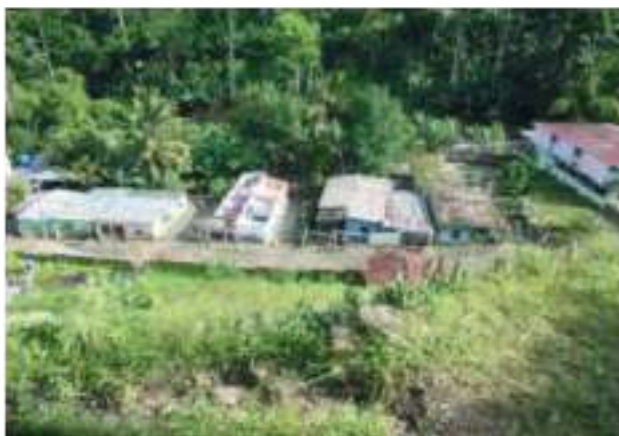
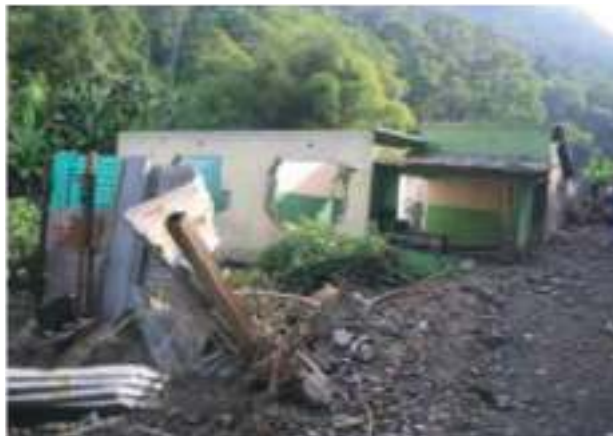
Viviendas afectadas. Fuente: Fotografías tomadas en campo 28/4/23. Evidencias directas

Se pueden apreciar viviendas afectadas con pérdidas considerables, en donde las condiciones de vulnerabilidad permiten sugerir la inhabitabilidad de las mismas, principalmente por el nivel de daños, la posición geomorfológica y por la condición de amenazas presentes en la confluencia de la quebrada La Betulia en el Río Palmar, metros aguas arriba del área afectada.

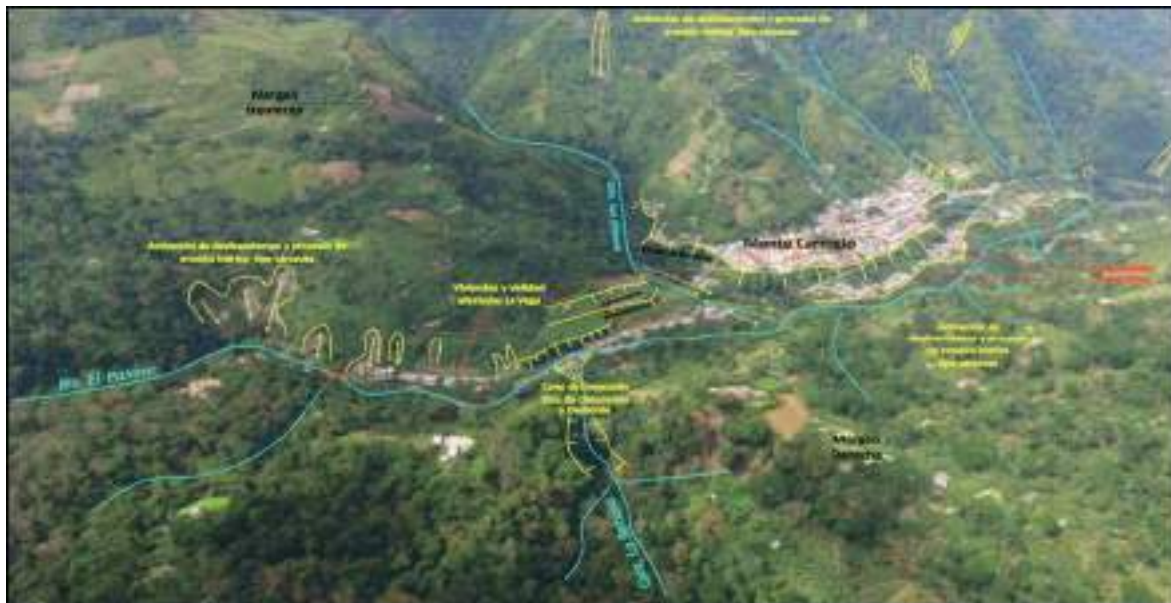
Procesos hidrogeomorfológicos y áreas afectadas. Fuente: Fotografía tomadas con el Drone 28/4/23.

Posterior a la gira por las áreas afectadas, se pudo identificar la existencia de una condición de humedad en los suelos y afloramientos rocosos que se pueden observar posterior a la ocurrencia de la activación de deslizamientos rotacionales, así como cambios progresivos en el avance de las masas deslizadas que se pueden corroborar en los registros fotográficos obtenidos.

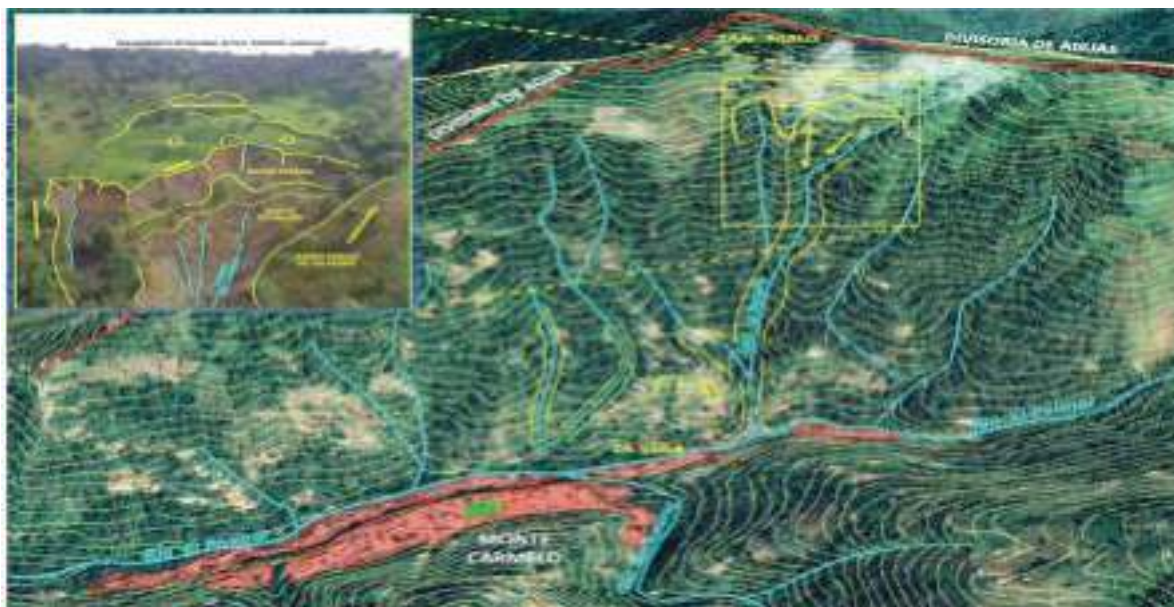
Procesos activos en la vertiente derecha del río El Palmar. Fuente: Imagen Google Satelital

La microcuenca de la quebrada La Betulia, en su margen derecha, presentó el deslizamiento de mayores dimensiones (parte de mayor altitud de la microcuenca) cuya condición de actividad representa el proceso de mayor nivel de amenaza sobre las comunidades emplazadas en las márgenes del Río El Palmar.

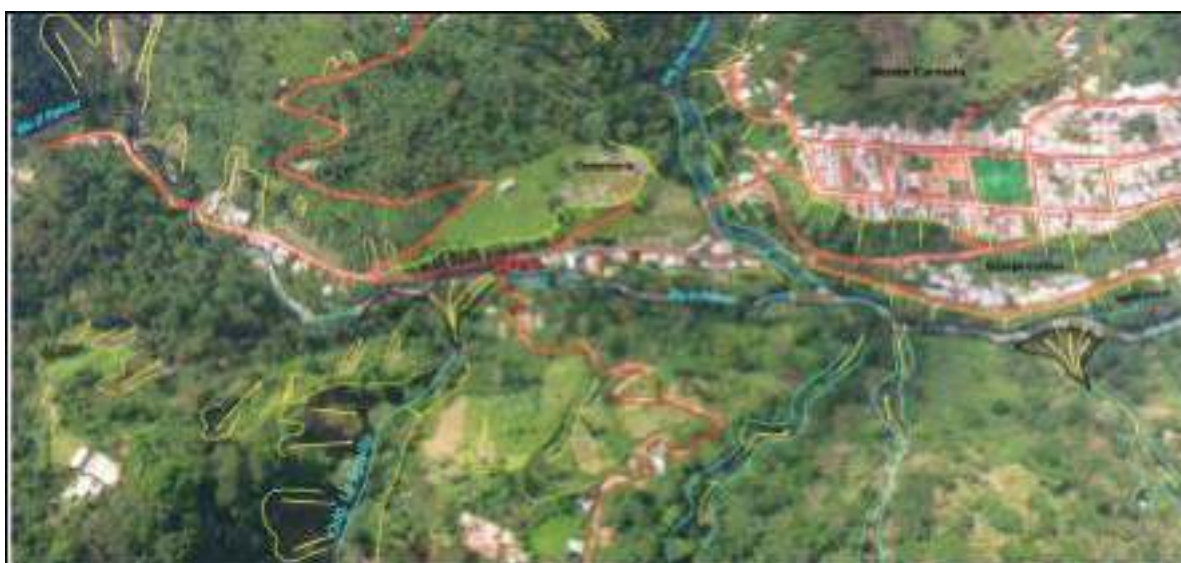
Se hace hincapié en la interpretación de los principales procesos activos relacionados con los deslizamientos a nivel de las vertientes y escarpes erosivos, así como la identificación de sitios críticos en las secciones inmediatas a los cauces de los cursos de agua. En líneas de color amarillo se resaltan las coronas de deslizamientos y la dirección que adoptarán los procesos aguas abajo, así como los desniveles o escarpes erosivos como elementos geomorfológicos que permiten definir posiciones con diferentes niveles de susceptibilidad. Las cárcavas que se formaron en la margen derecha frente a los barrios Simón Bolívar y Hoyo Caliente se identifican en color azul, con líneas de color amarillo que indican la dirección de los procesos activos.

Posiciones y dirección de los procesos aguas abajo . Fuente: Fotografía tomadas con el Drone 28/4/23.

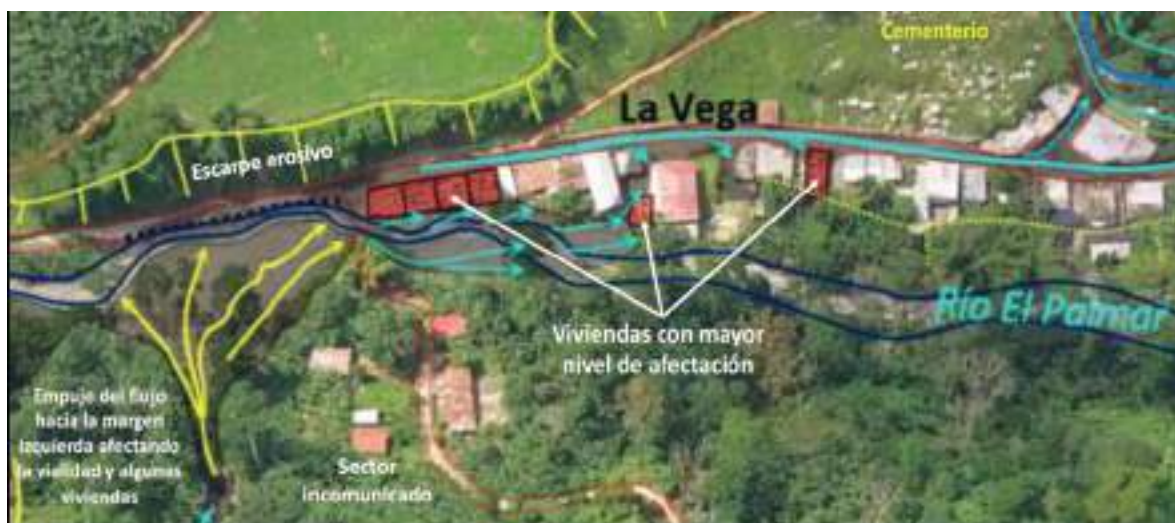
A continuación, se presenta una imagen, en donde se identifican las viviendas con pérdidas significativas que impiden su habitabilidad, así como el empuje por la llegada del flujo de lodo de la quebrada La Betulia hacia la margen izquierda, afectando la vialidad y las viviendas con mayor nivel de daños. Las flechas amarillas indican la dirección del evento hidrogeomorfológicos y el sitio crítico de obturación en el cauce del Río El Palmar. Las flechas azules permiten ver la dirección del flujo en los sitios críticos de desbordamiento por donde transitó el flujo torrencial (ver figura 6).

Viviendas y flujo torrencial en los sitios críticos. Fuente: Fotografía tomada con el Drone 28/4/23.

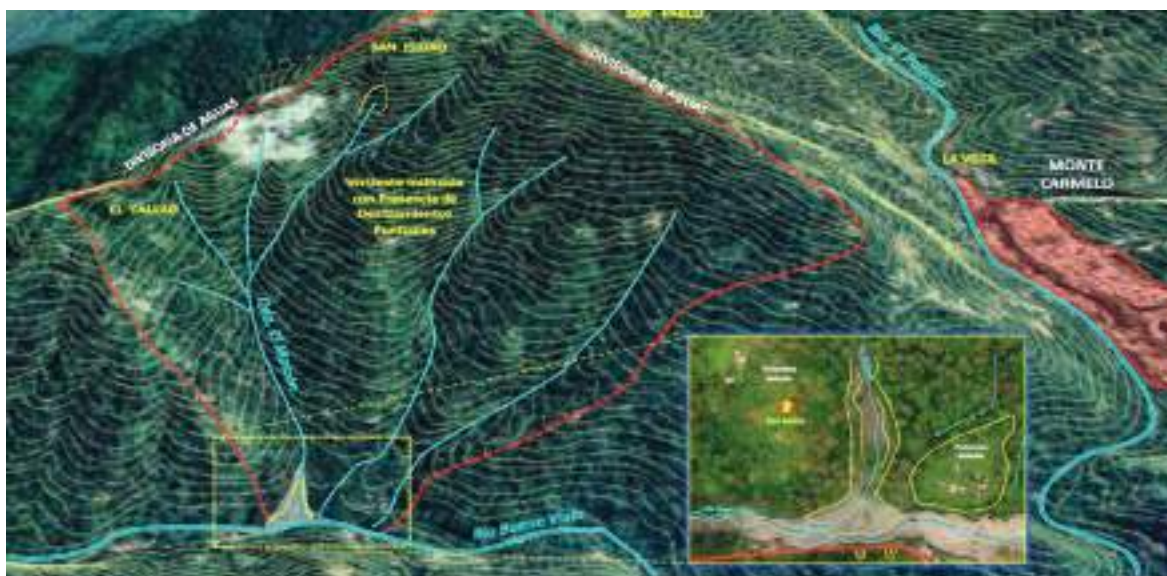
Sección de obturación de la quebrada El Moizón. Fuente: Imagen Google Satelital

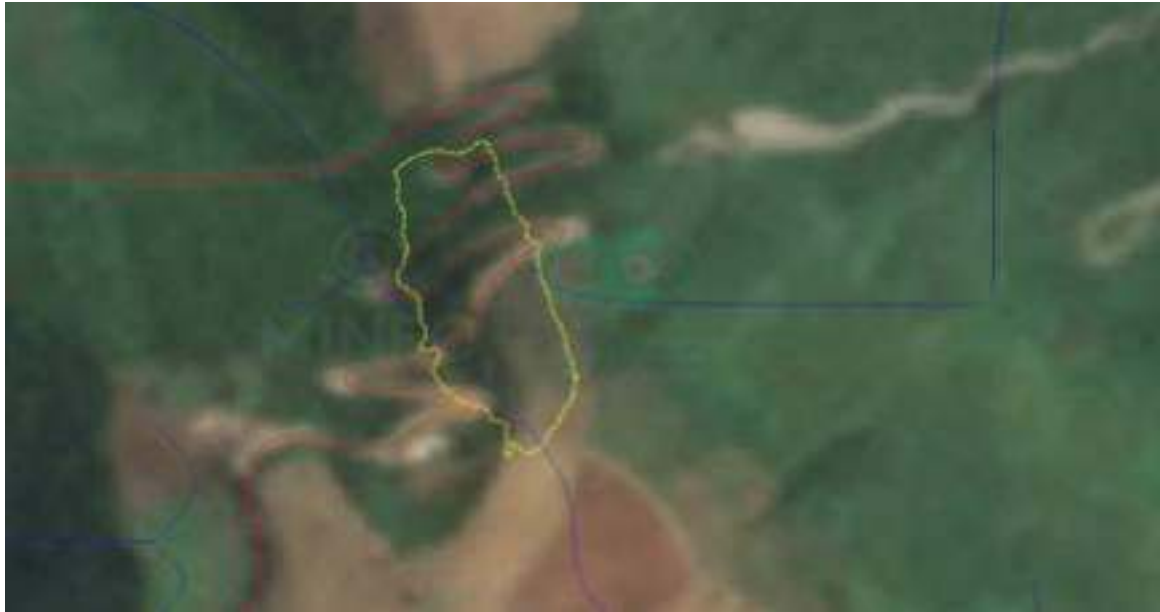
Movimiento de masas en Los Giros en el mes de abril. Fuente: Imágenes Satelitales extraídas de Google Earth

El deslizamiento está asociado a múltiples factores, entre los que se encuentran: una falla activa asociada a la alta sismicidad de la zona, las altas precipitaciones ocurridas durante el segundo trimestre del año 2022, que causaron afectaciones en gran parte del territorio nacional y fue catalogado como año Niña 2022 – tercer año niña consecutivo- y comienzos del año 2023, además, el trazo de la carretera Estanques-Canaguá como factor que modifica el flujo de la escorrentía. El profundo perfil de meteorización existente en la Asociación Mucuchachí y la actividad modificadora del uso del suelo a causa de la intervención agrícola en una zona de alta pendiente.

El deslizamiento causó daños a la infraestructura vial -aproximadamente 1 km de carretera-, lo que obliga a los pobladores de la zona a tomar las rutas alternas con mayores riesgos tanto naturales debido a las fuertes pendientes; como económicos, al elevarse los costos de producción, traslado y pérdida de cosechas de rubros de la zona.

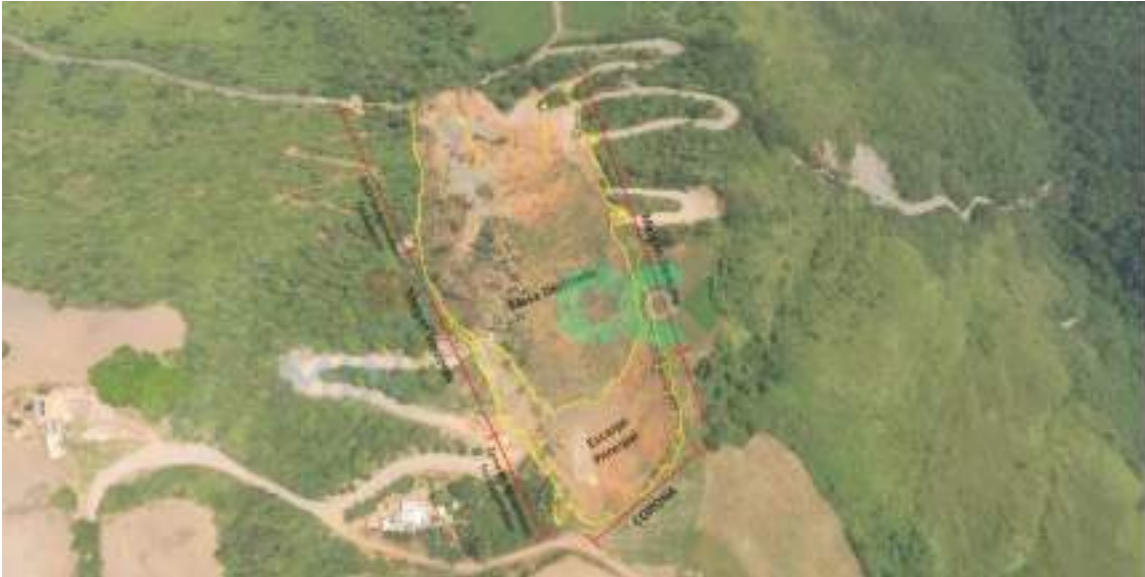
Evaluación postcampo del deslizamiento de Los Giros. Fuente: Fotografías tomadas en campo.

En la imagen 4, se observa la caracterización del deslizamiento rotacional, la corona tiene unos 76,32 metros de largo, y los escarpes en la zona superior tienen cerca de 8 metros, además, se hace visibles grietas de tracción en la margen derecha del deslizamiento; por otro lado, la longitud axial del deslizamiento es de 236,53 metros de largo, teniendo en el pie dos áreas de acumulación, llegando hasta una cota ligeramente menor la margen izquierda. En total, el desnivel acumulado por el deslizamiento es de 131 metros. La masa vinculada al desplazamiento tiene un volumen de 28.343,80 metros cúbicos en un área de 1,95 ha.

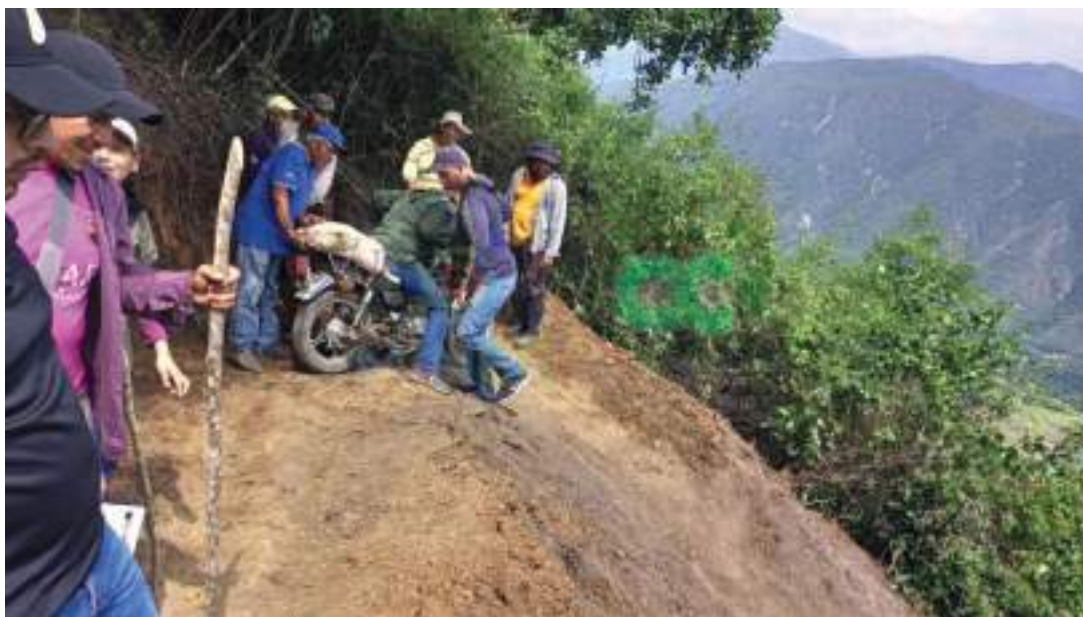
Fotografías de la trocha. Vía alterna. Fuente: Fotografías tomadas en campo.

En la imagen se muestra una pica/trocha elaborada por la comunidad con la finalidad de permitir el paso de personas, y en algunos casos, el paso más arriesgado de motos. Se dio a conocer que algunas cosechas han sido transportadas por esta trocha mediante el uso de motos, elevando el coste de sacar las cosechas y el riesgo para las personas que las transportan.

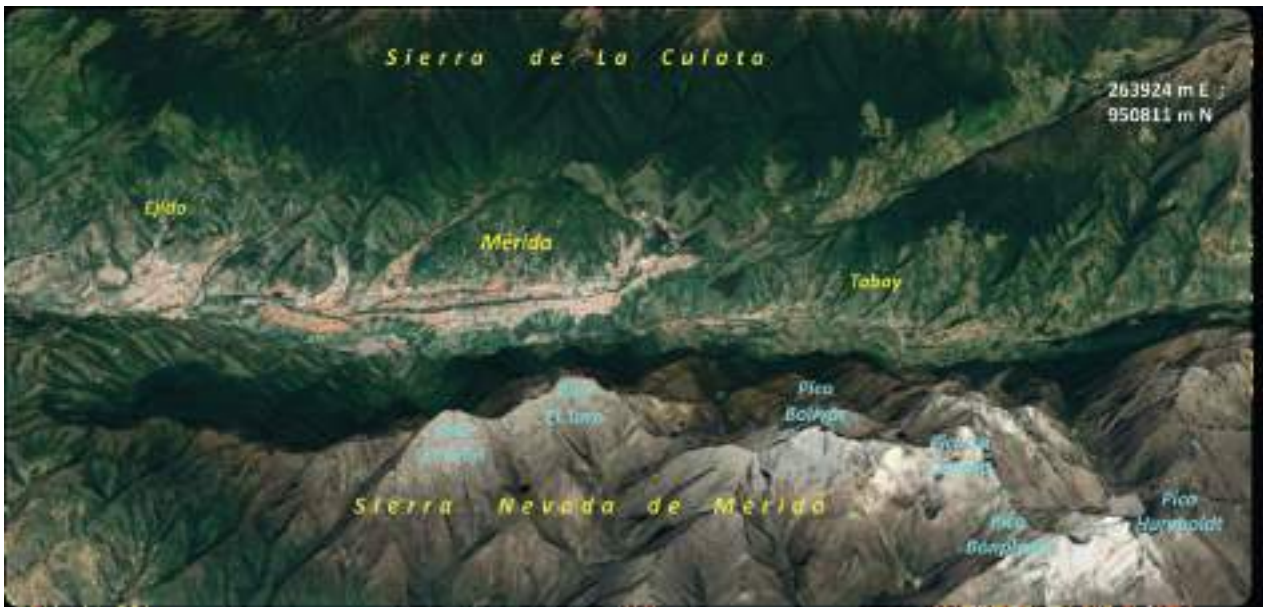
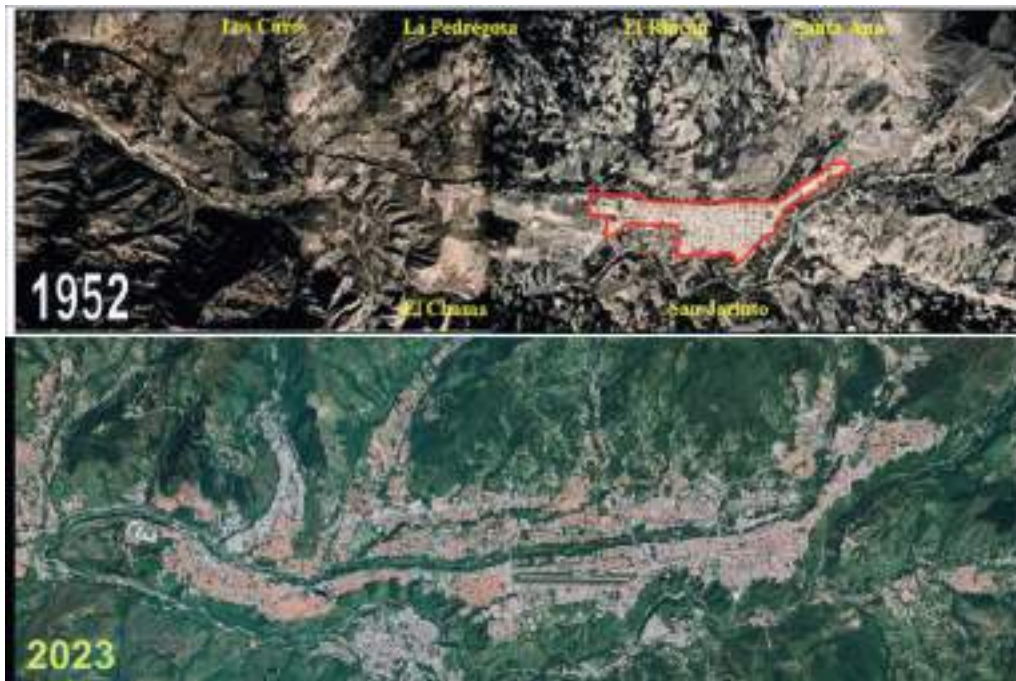
Tal como se define de manera comparativa entre estas dos imágenes, con 70 años de diferencia, la ciudad de Mérida pasó de ser un pequeño ámbito rural de pocos kilómetros cuadrados a una conurbación densamente poblada con la ocupación de zonas consideradas como susceptibles a la ocurrencia de movimientos de masa y aludes torrenciales. En palabras de especialistas de la geografía urbana, la población ciudad de Mérida se escapó de su meseta para

habitar en colinas, laderas inclinadas, fondos de valle e incluso en los bordes, pared y pie de los escarpes erosivos, quedando pocos espacios para el desarrollo futuro, y en donde la ocupación de zonas vulnerables es un reto para la gestión de riesgos, la planificación y ordenamiento urbano.

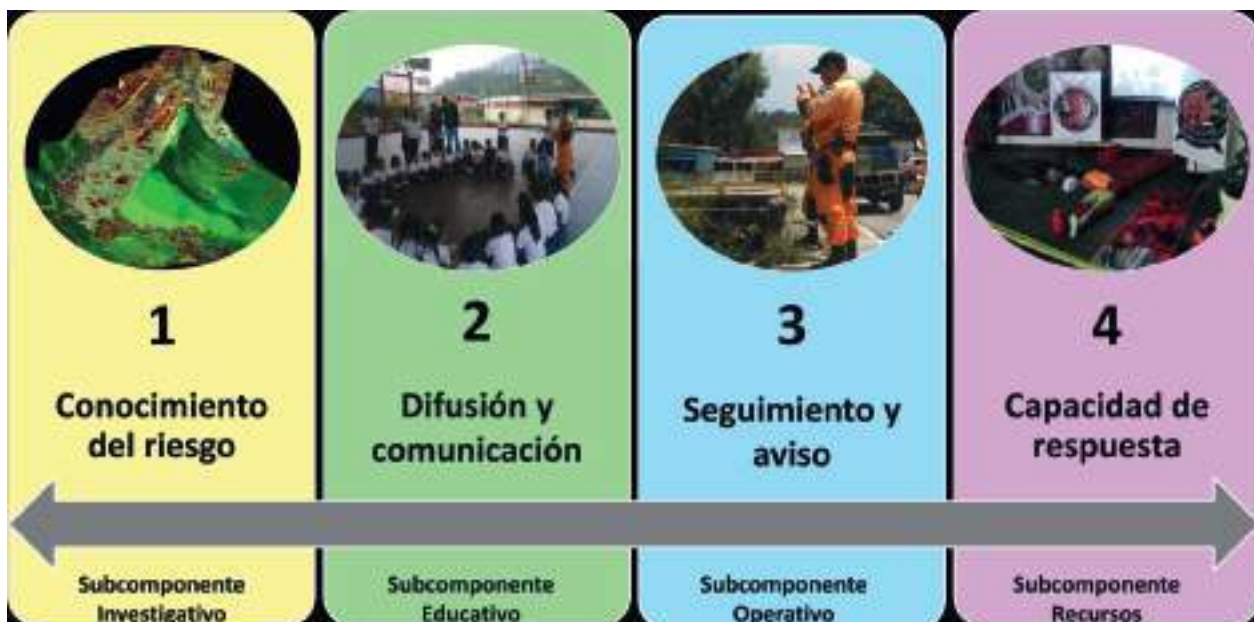
Elementos básicos del sistema de alerta temprana microcuenca de la quebrada Milla

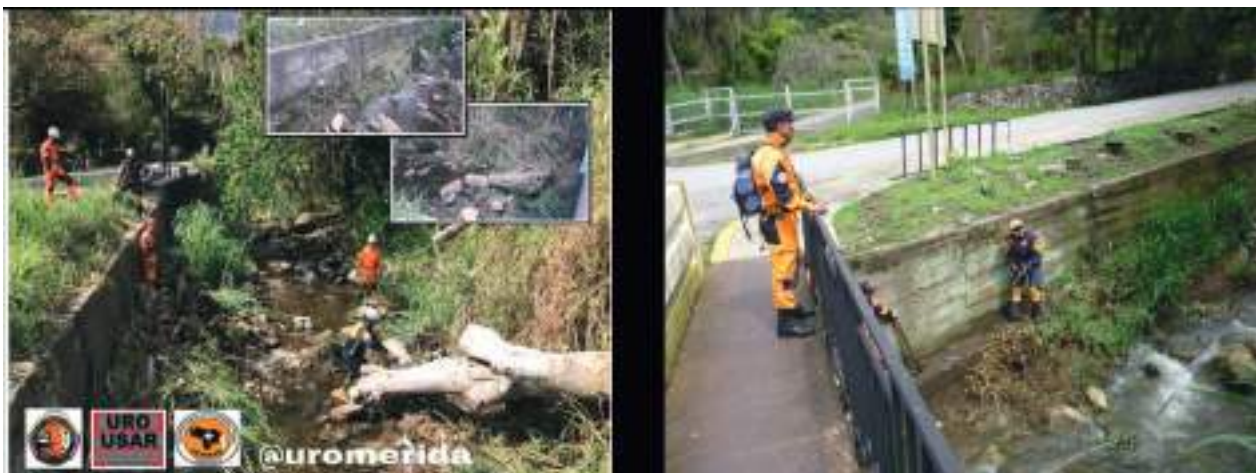
- Labores de mitigación o eliminación de riesgos que constó de la poda y corte de especies arbóreas que colapsaron y se encontraban en el cauce de la quebrada Milla y, por ende, se requería removerlos para que no represaran u obturaran las secciones críticas o estrechas a lo largo del cauce.

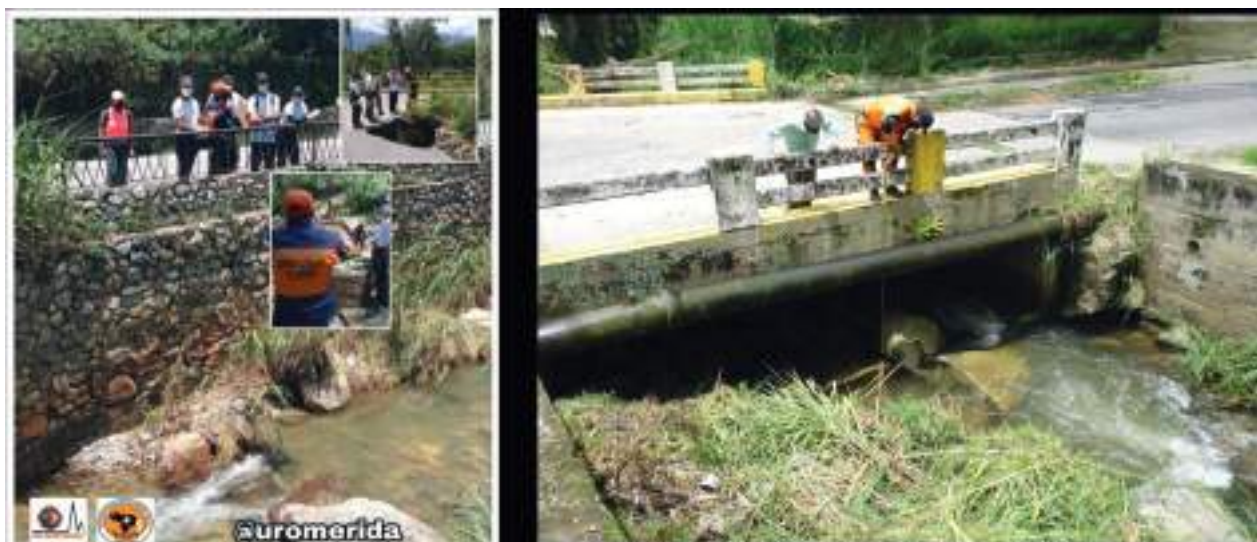
- Diagnóstico de las condiciones actuales en las secciones inmediatas al cauce, a través de recorridos con levantamiento de registro fotográfico que muestra las particularidades del cauce, las obras de ingeniería que se localizan transversales o longitudinales en el recorrido del cauce.

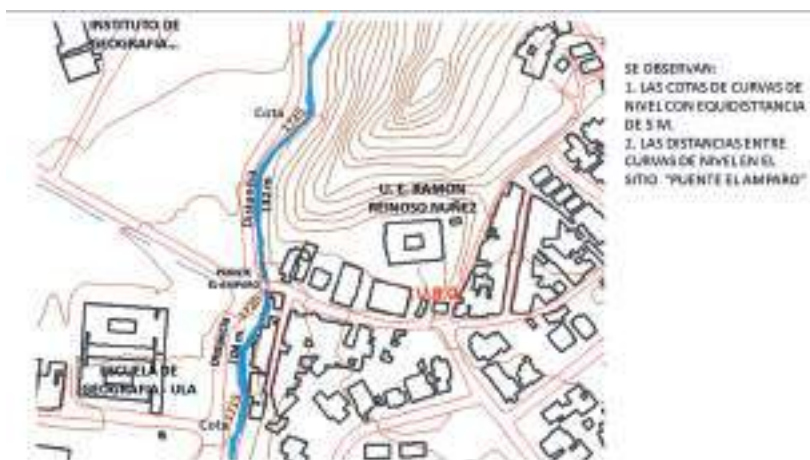
- Mediciones de las secciones para calibrar los limnómetros y adecuarlos a los caudales y periodos de retorno de crecidas estimados.

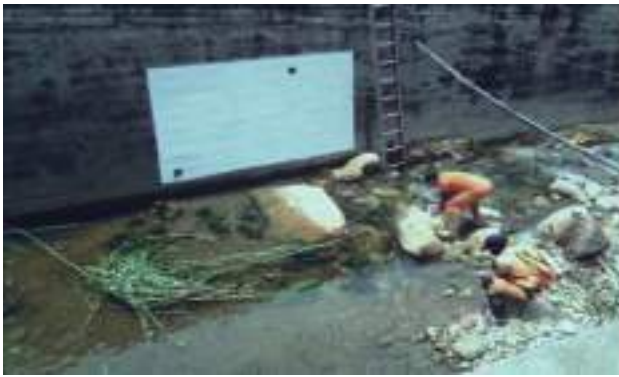
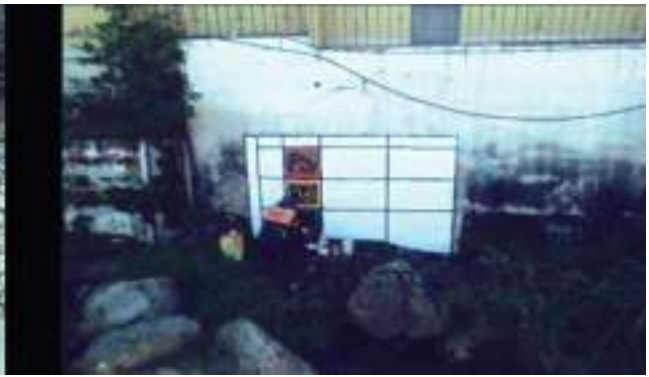
- Implementación, diseño y dibujo de limnímetros en los 7 sitios identificados como puntos de monitoreo.

- Preparativos de implementación de los limnímetros comunitarios en 7 sitios identificados como vulnerables ante crecidas torrenciales. Estos equipos de alerta temprana han permitido establecer monitoreo por parte de las comunidades y personal de la URO.

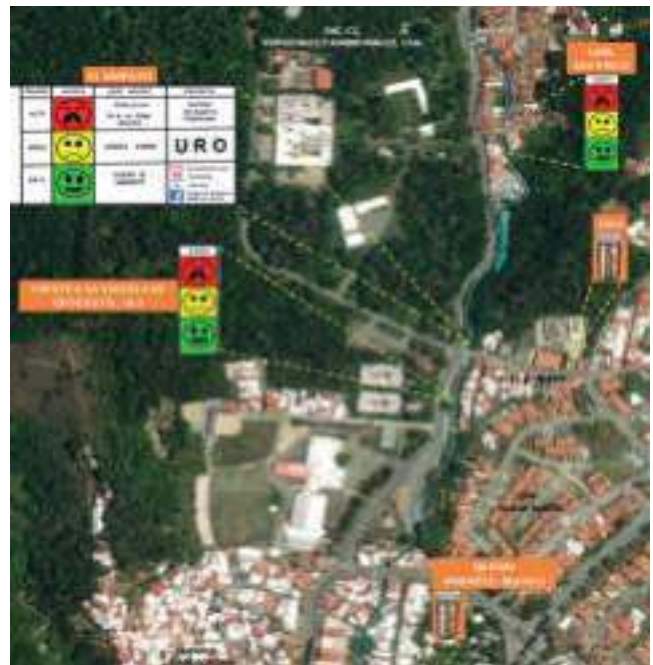
- Elaboración de 4 pluviómetros comunitarios calibrados para la microcuenca de la quebrada Milla.
