**BOLETÍN**

# OBSERVATORIO NACIONAL

## BIOREGIÓN OCCIDENTAL: ANDES/ LAGO DE MARACAIBO

Eventos hidrogeomorfológicos  
reactivados durante el año 2022 en el  
estado Mérida.

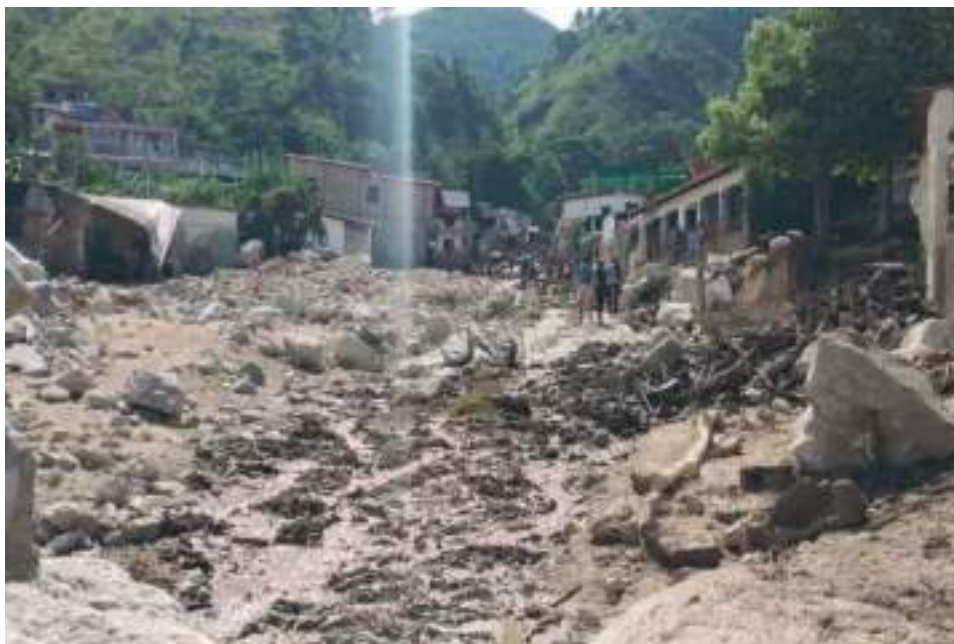
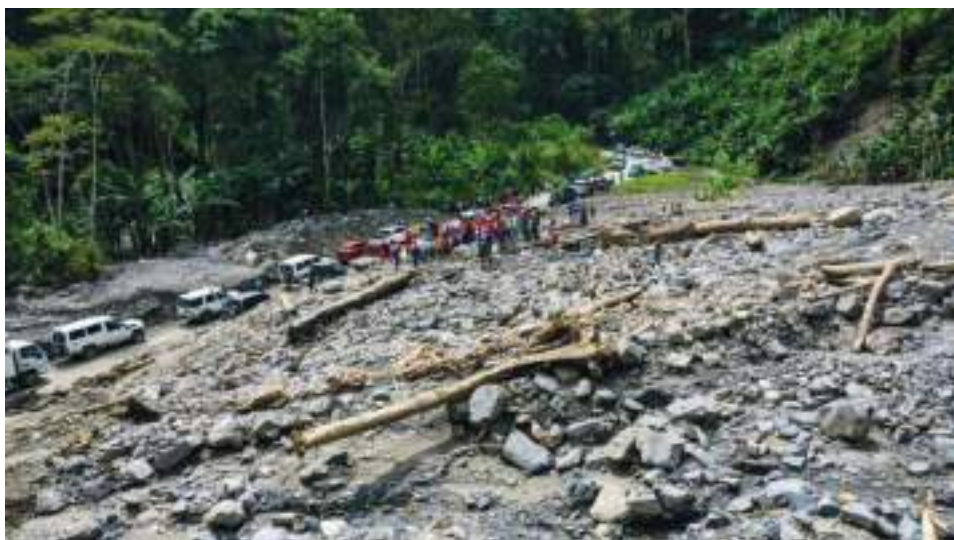
Fuertes lluvias causaron numerosos movientes de masa en toda la región andina venezolana, en las imágenes se muestran afectaciones por fuertes precipitaciones en el estado Mérida, Municipio Tovar y el estado Trujillo, municipio Monte Carmelo.
